**Crkva Sv. Marka na zagrebačkom Gornjem gradu-arhitektura i
zaštitni radovi**

**St. Mark's Church in Zagreb Upper Town-architecture and
protective works**

(ZAVRŠNI RAD)

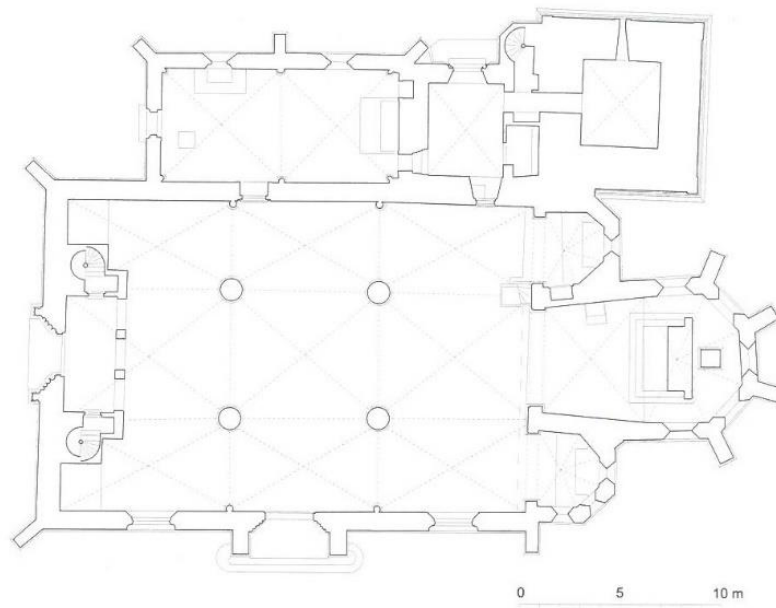
Slika 1. Tlocrt crkve sv. Marka, današnje stanje (Izvor: HRZ)

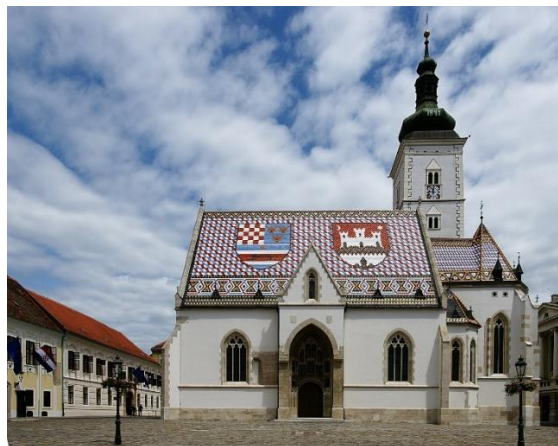
Slika 2. Crkva sv. Marka, južno pročelje (Izvor: https://hr.wikipedia.org/wiki/Crkva_sv._Marka_u_Zagrebu)

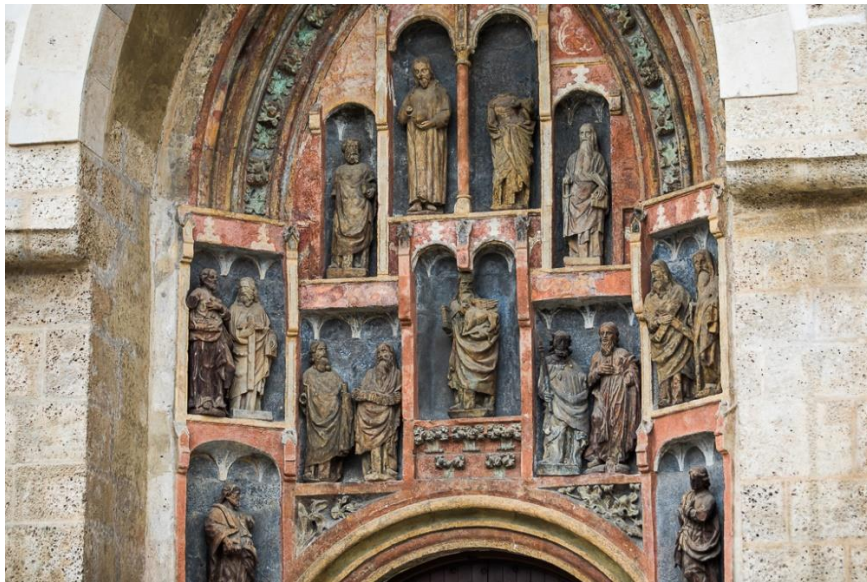
Slika 7. Nadvratnik južnog portala crkve sv. Marka (Izvor: <https://licegrada.hr/najreprezentativniji-objekt-gradeca-crkva-smjestena-u-samom-srcu-malog-grad/>)

Južni portal crkve sv. Marka, prema Anđeli Horvat, figuralno je najbogatiji gotički portal u Hrvatskoj.²⁵ (Sl. 7.) Portal se sastoji od 11 kamenih skulptura i 4 drvene, barokne skulpture, a prikazuje Bogorodicu i Krista te dvanaest apostola i titulara crkve, sv. Marka.²⁶ Postoje nedoumice oko datacije kipova. Prema Željku Jiroušek i Ljubi Karamanu, kipovi su nastali pod utjecajem Schwäbisch-Gmünda i Augsburga u 14. stoljeću od domaćih autora,²⁷ no Anđela Horvat smatra da, premda postoje sličnosti s južnonjemačkom gotičkom produkcijom, kipove treba datirati početkom 15. stoljeća.²⁸ Također smatra da kipove nisu napravili domaći majstori nego praški Parleri ili netko pod njihovim utjecajem.²⁹ Bitno je spomenuti i treću tezu prema kojoj se Ernő Marosi i R. Wlattnig slažu s idejom o južnonjemačkom porijeklu kipova, no tvrde da su toj produkciji posredovali dvorska škola Rudolfa Habsburškoga i radionica bečkoga Stephansdoma.³⁰ U svakom slučaju, u budućnosti možemo očekivati nova otkrića vezana za ovaj i dalje misteriozni portal.

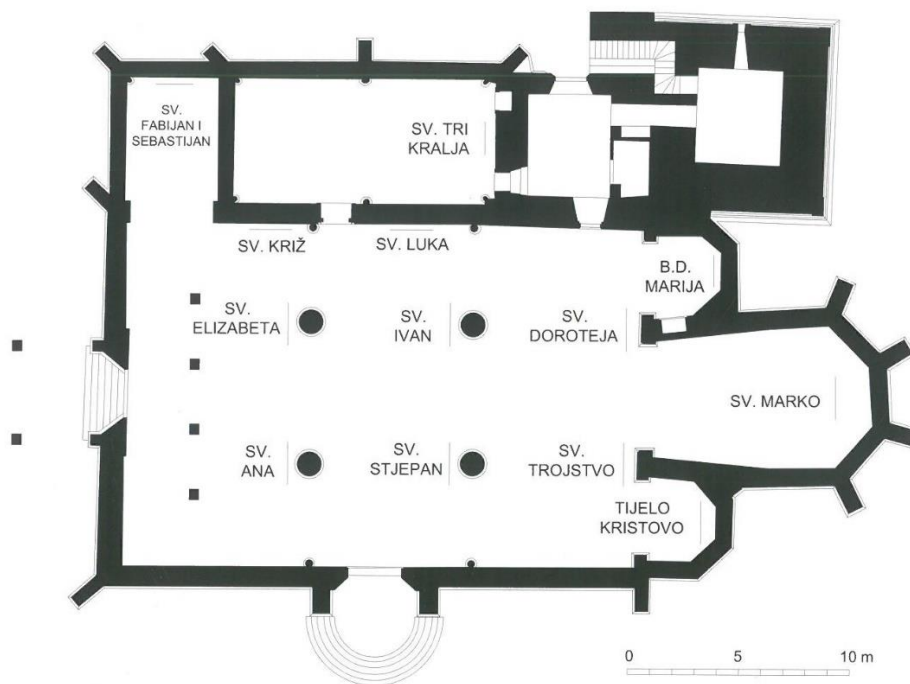
Slika 8. Raspored oltara 1740.-ih godina (Izvor: Crkva sv. Marka u Zagrebu : arhitektura, povijest, obnova; izradio P. Puhmajer)

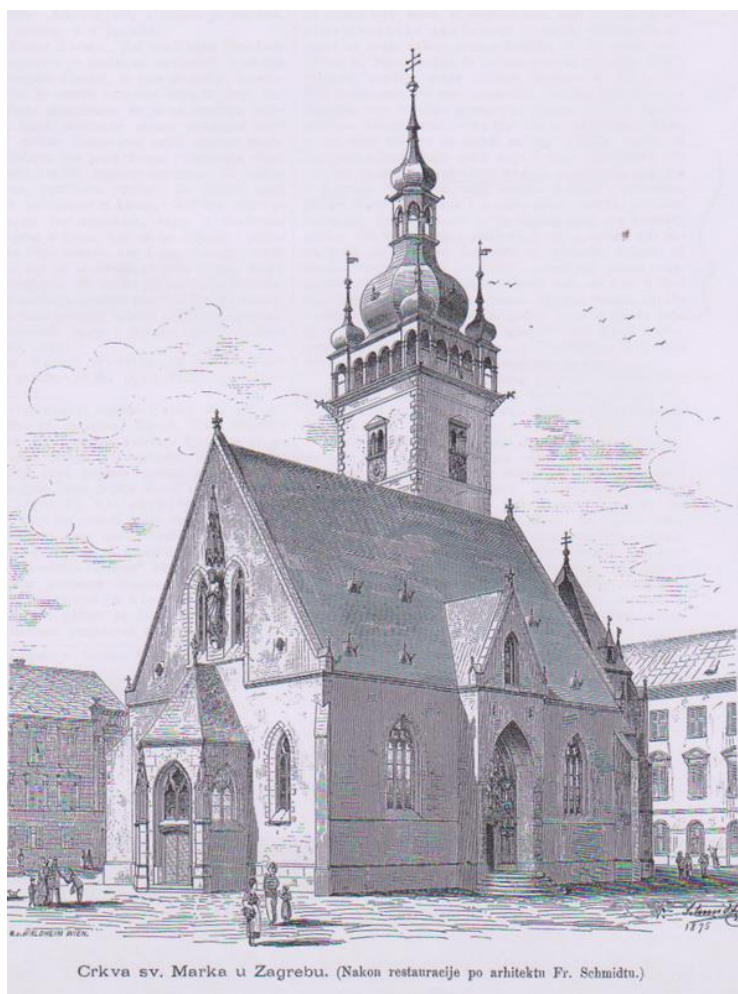
Slika 11. Schmidov plan restauracije crkve sv. Marka iz 1875. godine (Izvor: <https://ika.hkm.hr/novosti/zagrebacka-nadbiskupija-zupna-crkva-sv-marka-na-zagrebackom-gornjem-gradu/>)

Kao što je ranije rečeno, nakon odustajanja od rušenja crkve svetog Marka, odlučeno je restaurirati crkvu na način da joj se vrati prijašnji gotički sjaj. Takvi su sveobuhvatni konzervatorsko-restauratorski radovi bili bez presedana u tadašnjoj Banskoj Hrvatskoj,⁴⁵ a crkvi su dali neogotički izgled kakav je održan do danas. Još jedan vjetar u leđa radovima bila je i činjenica da su u drugoj polovici 1860-ih izgrađene nova pravoslavna crkva te sinagoga prema projektima Franje Kleina.⁴⁶ Nije čudno da je upravo Franjo Klein predložen za arhitekta, međutim njegov je projekt odbačen zbog skupoće realizacije. Povjesničar Franjo Rački uvjerio je biskupa Strossmayera da je arhitekt Friedrich von Schmidt prava osoba za restauraciju crkve svetog Marka i tako se zakotrljao projekt obnove od ideje do realizacije. (Sl. 10. i 11.) Nakon što je tadašnji gradonačelnik Zagreba Ivan Vončina, na nagovor Strossmayera, 1874. godine pozvao Schmidta da dođe u Zagreb i da ugovore projekt, prošlo je nešto manje od dvije godine te su radovi započeli 16. kolovoza 1876. godine. Radovi su zbog financija sporo tekli, premda su tijekom prve godine izveli novo krovništvo, srušili kapelu sv. Fabijana i Sebastijana te započeli s izgradnjom zapadnog pročelja. Sljedećih su godina radovi tekli sporije, a za to su vrijeme ugrađeni neogotički prozori i započelo se s postavljanjem glaziranog crijepa, s prikazima grbova Kraljevine Hrvatske, Slavonije i Dalmacije te grada Zagreba. Radi nedovoljnog poznavanja romaničke i gotičke baštine tadašnje Hrvatske, Schmidt se odlučuje prezentirati hrvatsko tradicijsko vezivo, motiv koji nastaje pod utjecajem publikacija Osječanina Felixa Laya.⁴⁷ Godine 1879. započelo se i s izradom zapadnog portala koji je bio planiran još 1877. godine. Zagreb je 1880. godine pogodio potres, a oštećenja na crkvi sv. Marka bila su puno manja nego na ostalim sakralnim građevinama. Radovi su nastavljeni te je obnovljena crkva, posve u gotičkom ruhu, svečano posvećena 29. listopada 1882. godine.⁴⁸ Međutim, toranj se nikako nije uklapao u tu nanovo komponiranu gotičku građevinu. Schmidt je predstavio svoje ideje za vrh tornja, no realizacija nije bila moguća zbog manjka financijskih sredstava nakon potresa.⁴⁹ (Sl. 12.)

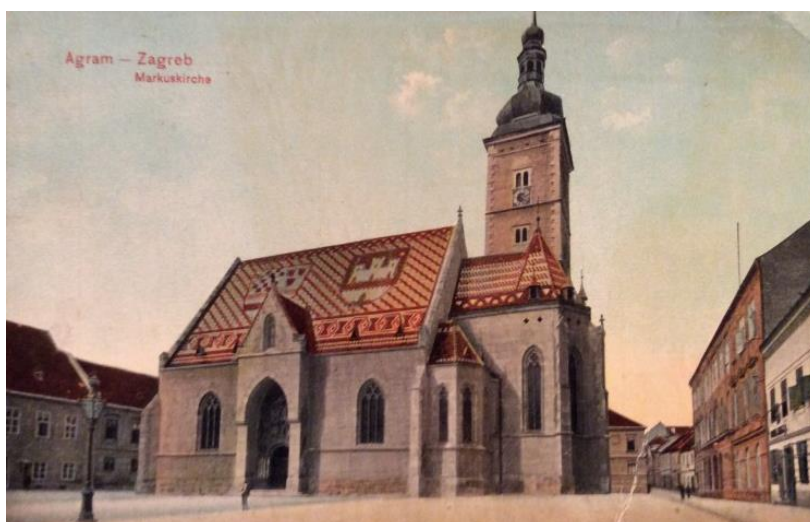
Slika 12. Crkva sv. Marka iz 1908. godine (Izvor: <https://ika.hkm.hr/novosti/zagrebacka-nadbiskupija-zupna-crkva-sv-marka-na-zagrebackom-gornjem-gradu/>)

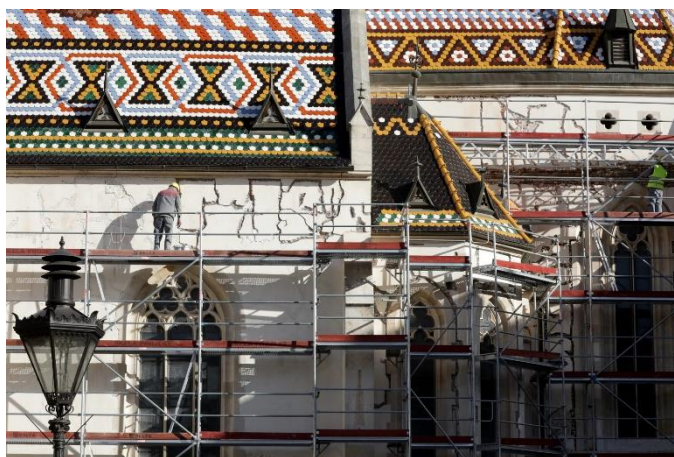
Slika 17. Obnova crkve sv. Marka nakon potresa iz 2020. godine (Izvor: <https://www.zagreb.info/vijesti/obnovljena-crkva-sv-marka-simbol-zagreba-ocekuje-blagoslov-ove-nedjelje/571647/>)

2020. godine dva jaka potresa pogodila su grad Zagreb u kojima je crkva sv. Marka znatno oštećena. (Sl. 17.) Oštećenja su bila vidljiva na svodovima i rebrima, a na nekim se dijelovima zid odvojio od stropa te je otpao zaglavni kamen na južnom portalu. Crkva je obnovljena 2023. godine te je otvorena za javnost.⁶⁶ (Sl. 18.)

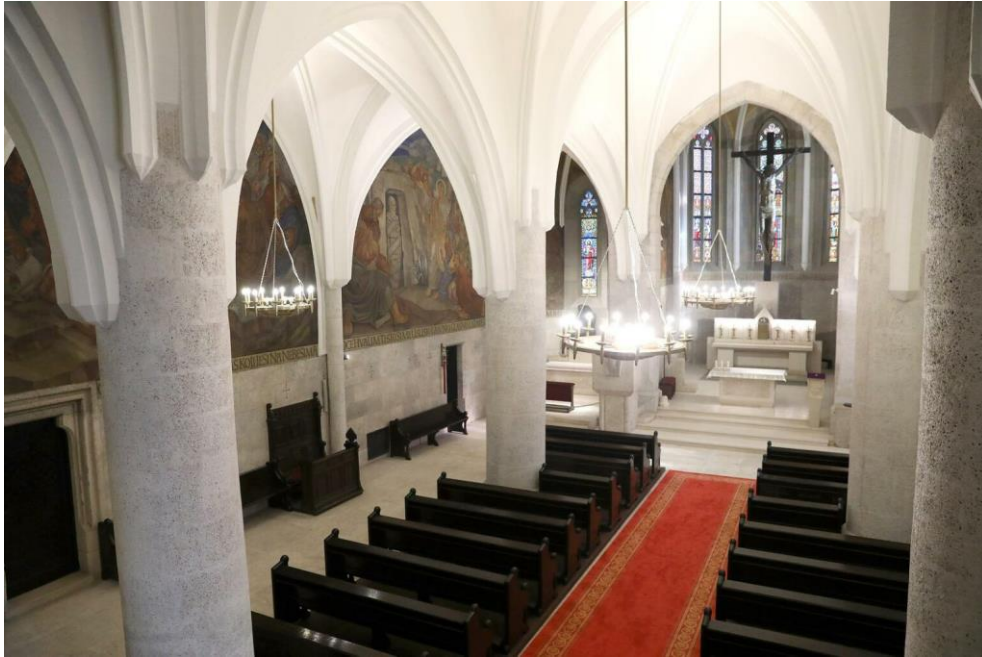
Slika 18. Unutrašnjost crkve sv. Marka nakon obnove 2023. godine (Izvor: <https://www.zagreb.info/vijesti/obnovljena-crkva-sv-marka-simbol-zagreba-ocekuje-blagoslov-ove-nedjelje/571647/>)
