**Crkva Sv. Marka na zagrebačkom Gornjem gradu-arhitektura i
zaštitni radovi**

**St. Mark's Church in Zagreb Upper Town-architecture and
protective works**

(ZAVRŠNI RAD)

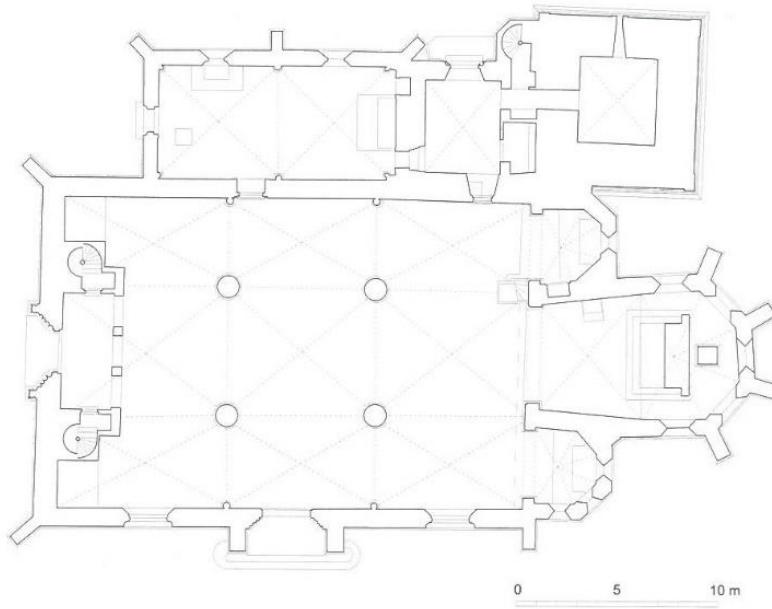
Slika 1. Tlocrt crkve sv. Marka, današnje stanje (Izvor: HRZ)

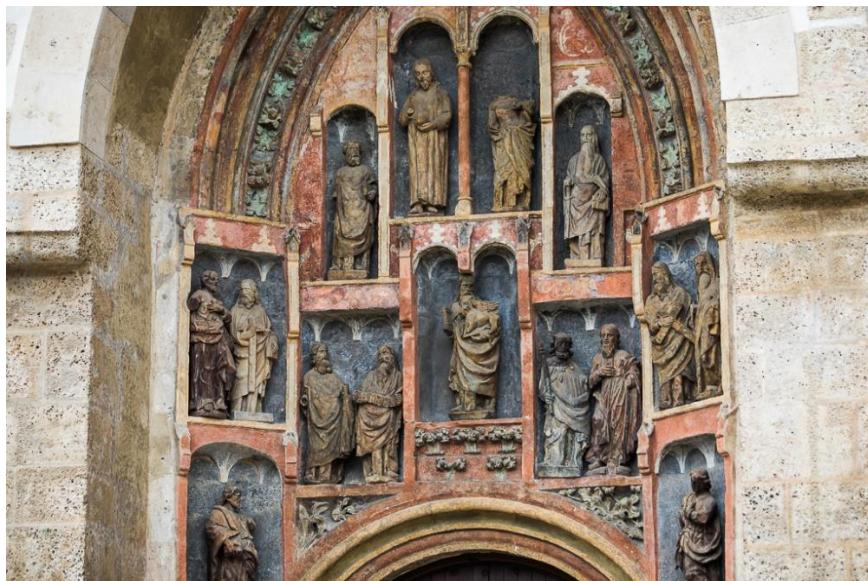
Slika 7. Nadvratnik južnog portala crkve sv. Marka (Izvor: <https://licegrada.hr/najreprezentativniji-objekt-gradeca-crkva-smjestena-u-samom-srcu-malog-grada/>)

Južni portal crkve sv Marka, prema Anđeli Horvat, figuralno je najbogatiji gotički portal u Hrvatskoj.²⁵ (Sl. 7.) Portal se sastoji od 11 kamenih skulptura i 4 drvene, barokne skulpture, a prikazuje Bogorodicu i Krista te dvanaest apostola i titulara crkve, sv. Marka.²⁶ Postoje nedoumice oko datacije kipova. Prema Željku Jiroušku i Ljubi Karamanu, kipovi su nastali pod utjecajem Schwäbisch-Gmündske i Augsburga u 14. stoljeću od domaćih autora,²⁷ no Anđela Horvat smatra da, premda postoje sličnosti s južnonjemačkom gotičkom produkcijom, kipove treba datirati početkom 15. stoljeća.²⁸ Također smatra da kipove nisu napravili domaći majstori nego praški Parleri ili netko pod njihovim utjecajem.²⁹ Bitno je spomenuti i treću tezu prema kojoj se Ernő Marosi i R. Wlatnig slažu s idejom o južnonjemačkom porijeklu kipova, no tvrde da su toj produkciji posređovali dvorska škola Rudolfa Habsburškoga i radionica bečkoga Stephansdoma.³⁰ U svakom slučaju, u budućnosti možemo očekivati nova otkrića vezana za ovaj i dalje misteriozni portal.

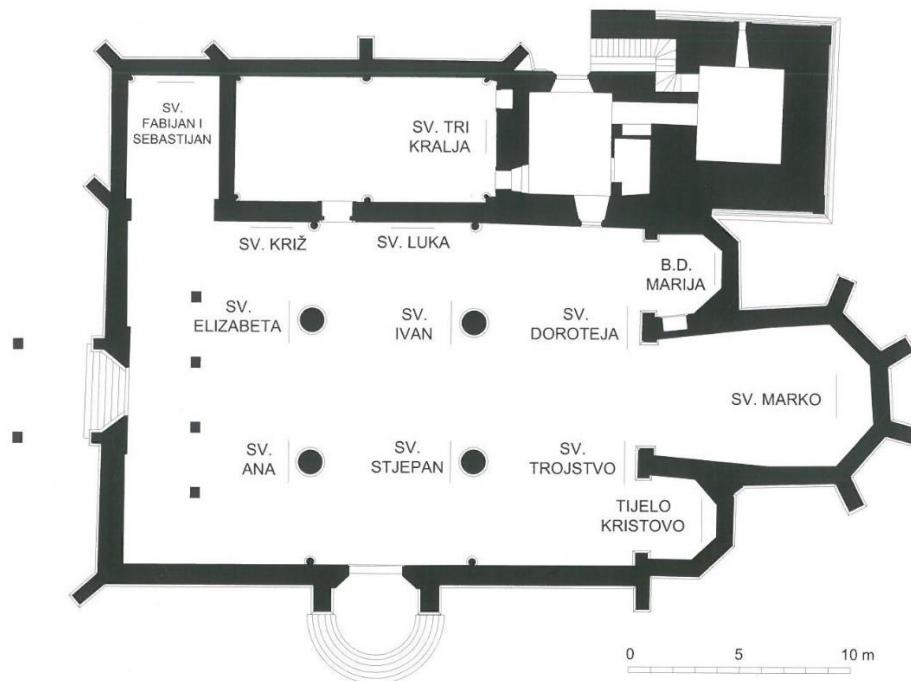
Slika 8. Raspored oltara 1740.-ih godina (Izvor: Crkva sv. Marka u Zagrebu : arhitektura, povijest, obnova; izradio P. Puhmajer)

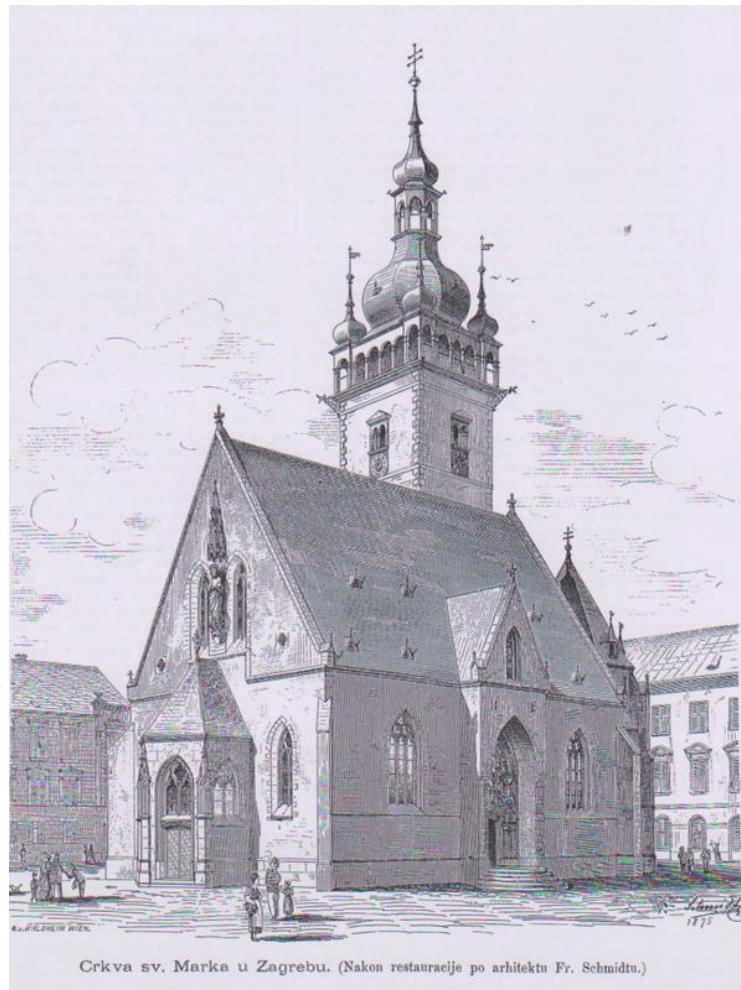
Slika 11. Schmidtov plan restauracije crkve sv. Marka iz 1875. godine (Izvor: <https://ika.hkm.hr/novosti/zagrebacka-nadbiskupija-zupna-crkva-sv-marka-na-zagrebackom-gornjem-gradu/>)

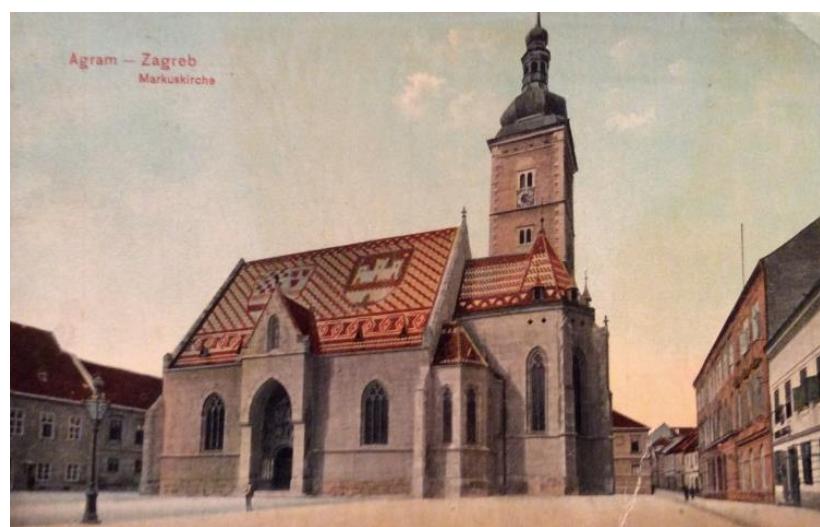
Slika 12. Crkva sv. Marka iz 1908. godine (Izvor: <https://ika.hkm.hr/novosti/zagrebacka-nadbiskupija-zupna-crkva-sv-marka-na-zagrebackom-gornjem-gradu/>)

Kao što je ranije rečeno, nakon odustajanja od rušenja crkve svetog Marka, odlučeno je restaurirati crkvu na način da joj se vrati prijašnji gotički sjaj. Takvi su sveobuhvatni konzervatorsko-restauratorski radovi bili bez presedana u tadašnjoj Banskoj Hrvatskoj,⁴⁵ a crkvi su dali neogotički izgled kakav je održan do danas. Još jedan vjetar u leđa radovima bila je i činjenica da su u drugoj polovici 1860-ih izgrađene nova pravoslavna crkva te sinagoga prema projektima Franje Kleina.⁴⁶ Nije čudno da je upravo Franjo Klein predložen za arhitekta, međutim njegov je projekt odbačen zbog skupoće realizacije. Povjesničar Franjo Rački uvjerio je biskupa Strossmayera da je arhitekt Friedrich von Schmidt prava osoba za restauraciju crkve svetog Marka i tako se zakotrljao projekt obnove od ideje do realizacije. (Sl. 10. i 11.) Nakon što je tadašnji gradonačelnik Zagreba Ivan Vončina, na nagovor Strossmayera, 1874. godine pozvao Schmidta da dođe u Zagreb i da ugovore projekt, prošlo je nešto manje od dvije godine te su radovi započeli 16. kolovoza 1876. godine. Radovi su zbog financija sporo tekli, premda su tijekom prve godine izveli novo krovište, srušili kapelu sv. Fabijana i Sebastijana te započeli s izgradnjom zapadnog pročelja. Sljedećih su godina radovi tekli sporije, a za to su vrijeme ugrađeni neogotički prozori i započelo se s postavljanjem glaziranog crijeva, s prikazima grbova Kraljevine Hrvatske, Slavonije i Dalmacije te grada Zagreba. Radi nedovoljnog poznавanja romaničke i gotičke baštine tadašnje Hrvatske, Schmidt se odlučuje prezentirati hrvatsko tradicijsko vezivo, motiv koji nastaje pod utjecajem publikacija Osječanina Felixa Laya.⁴⁷ Godine 1879. započelo se i s izradom zapadnog portala koji je bio planiran još 1877. godine. Zagreb je 1880. godine pogodio potres, a oštećenja na crkvi sv. Marka bila su puno manja nego na ostalim sakralnim građevinama. Radovi su nastavljeni te je obnovljena crkva, posve u gotičkom rahu, svečano posvećena 29. listopada 1882. godine.⁴⁸ Međutim, toranj se nikako nije uklapao u tu nanovo komponiranu gotičku građevinu. Schmidt je predstavio svoje ideje za vrh tornja, no realizacija nije bila moguća zbog manjka finansijskih sredstava nakon potresa.⁴⁹ (Sl. 12.)

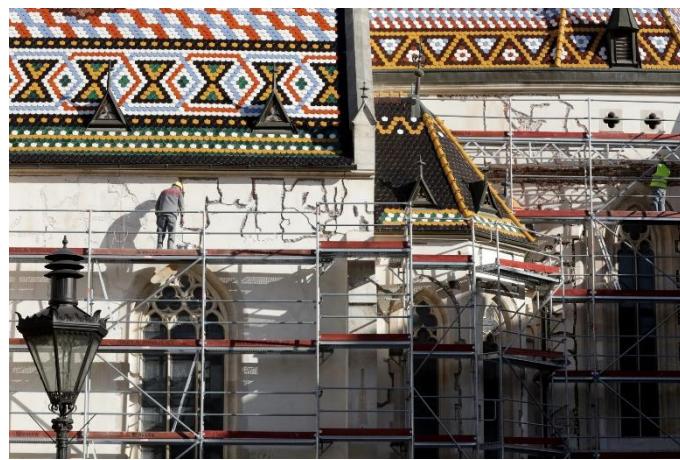
Slika 17. Obnova crkve sv. Marka nakon potresa iz 2020. godine (Izvor: <https://www.zagreb.info/vijesti/obnovljena-crkva-sv-marka-simbol-zagreba-ocekuje-blagoslov-ove-nedjelje/571647/>)

2020. godine dva jaka potresa pogodila su grad Zagreb u kojima je crkva sv. Marka znatno oštećena. (Sl. 17.) Oštećenja su bila vidljiva na svodovima i rebrima, a na nekim se dijelovima zid odvojio od stropa te je otpao zaglavni kamen na južnom portalu. Crkva je obnovljena 2023. godine te je otvorena za javnost.⁶⁶ (Sl. 18.)

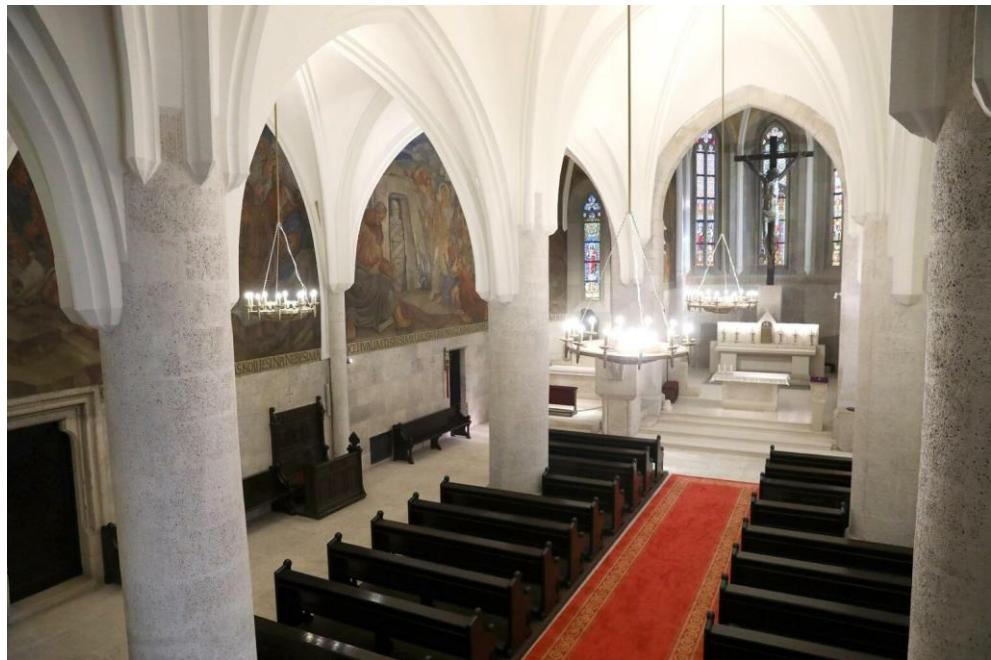
Slika 18. Unutrašnjost crkve sv. Marka nakon obnove 2023. godine (Izvor:
<https://www.zagreb.info/vijesti/obnovljena-crkva-sv-marka-simbol-zagreba-ocekuje-blagoslov-ove-nedjelje/571647/>)
