**Crkva Sv. Marka na zagrebačkom Gornjem gradu-arhitektura i
zaštitni radovi**

**St. Mark's Church in Zagreb Upper Town-architecture and
protective works**

(ZAVRŠNI RAD)

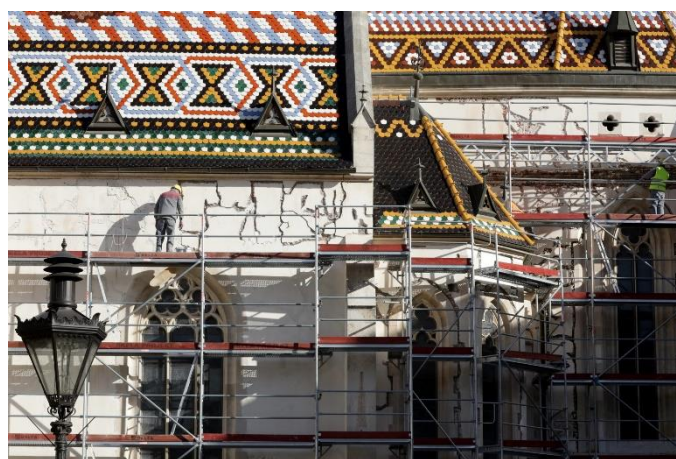
Slika 17. Obnova crkve sv. Marka nakon potresa iz 2020. godine (Izvor: <https://www.zagreb.info/vijesti/obnovljena-crkva-sv-marka-simbol-zagreba-ocekuje-blagoslov-ove-nedjelje/571647/>)

2020. godine dva jaka potresa pogodila su grad Zagreb u kojima je crkva sv. Marka znatno oštećena. (Sl. 17.) Oštećenja su bila vidljiva na svodovima i rebrima, a na nekim se dijelovima zid odvojio od stropa te je otpao zaglavni kamen na južnom portalu. Crkva je obnovljena 2023. godine te je otvorena za javnost.⁶⁶ (Sl. 18.)
