**Crkva Sv. Marka na zagrebačkom Gornjem gradu-arhitektura i  
zaštitni radovi**

**St. Mark's Church in Zagreb Upper Town-architecture and  
protective works**

**(ZAVRŠNI RAD)**

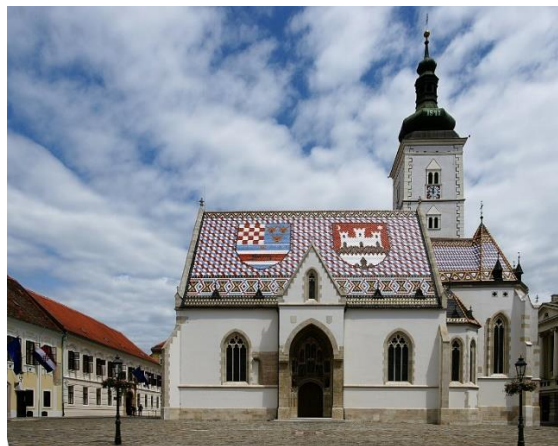
Slika 2. Crkva sv. Marka, južno pročelje (Izvor: [https://hr.wikipedia.org/wiki/Crkva\\_sv.\\_Marka\\_u\\_Zagrebu](https://hr.wikipedia.org/wiki/Crkva_sv._Marka_u_Zagrebu))

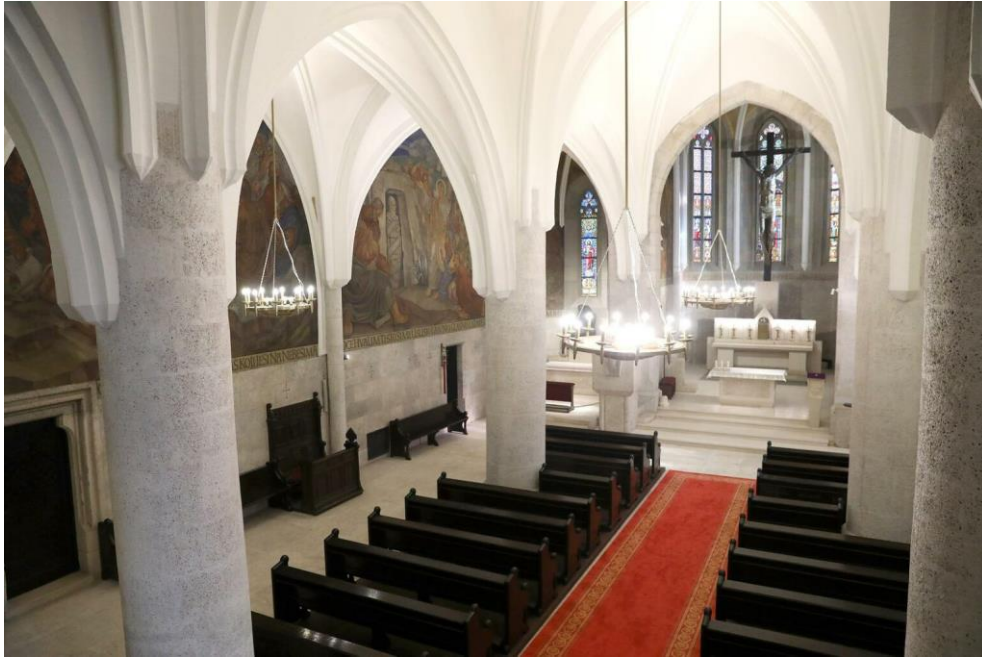
Slika 17. Obnova crkve sv. Marka nakon potresa iz 2020. godine (Izvor: <https://www.zagreb.info/vijesti/obnovljena-crkva-sv-marka-simbol-zagreba-ocekuje-blagoslov-ove-nedjelje/571647/>)

2020. godine dva jaka potresa pogodila su grad Zagreb u kojima je crkva sv. Marka znatno oštećena. (Sl. 17.) Oštećenja su bila vidljiva na svodovima i rebrima, a na nekim se dijelovima zid odvojio od stropa te je otpao zaglavni kamen na južnom portalu. Crkva je obnovljena 2023. godine te je otvorena za javnost.<sup>66</sup> (Sl. 18.)
