Prikaz razvoja Crkve bezgrešnog začetca Blažene Djevice Marije u Lepoglavi

Undergraduate thesis / Završni rad

Prikaz razvoja crkve Bezgrešnog začeća Blažene Djevice Marije u Lepoglavi

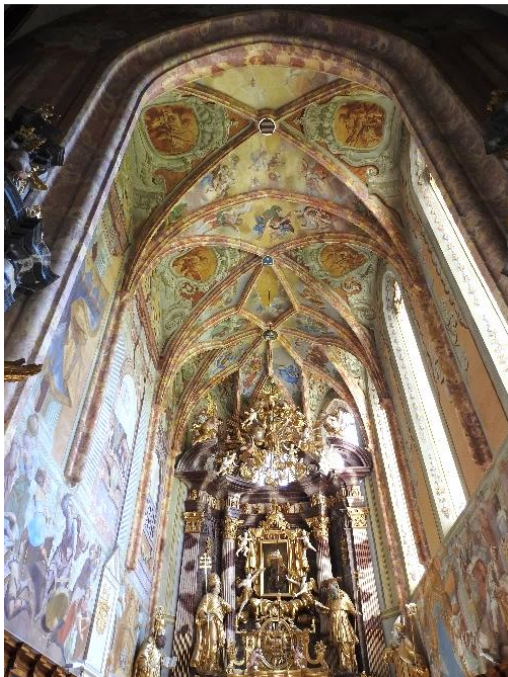
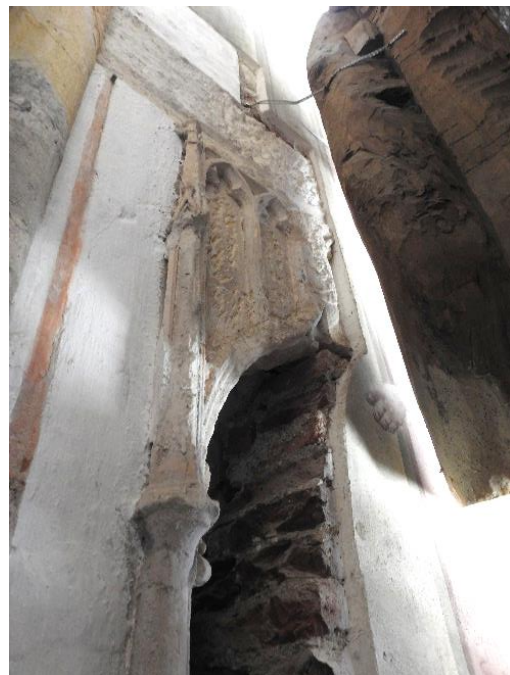
Slika 5

Najznačajnija cjelina prve faze gradnje je svetište crkve. Dubina svetišta je jednaka visini, a ta mjera je ujedno i dvostruka širina svetišta. Ono je podijeljeno na tri traveja, od kojih dva imaju križno-rebrasti svod, a treći apsidalni ima zvjezdasti svod. Na apsidi se nalaze dva, a na južnom zidu svetišta tri gotička prozora, svako mrežište je različito. U južnom dijelu svetišta pod prozorom nalazi se fragment trodijelne sedilije. Također iz prve faze je uzorak opločenja poda i portal sakristije.³³

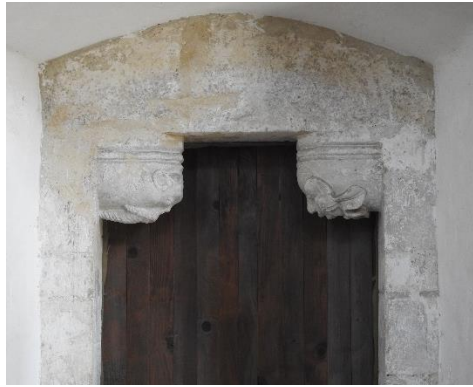
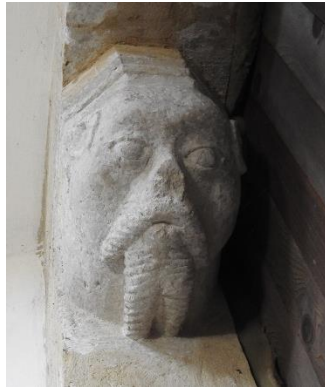
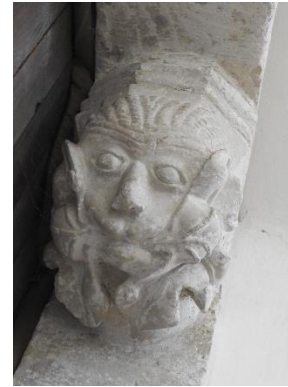
Slika 7

Portal, koji je bio glavni ulaz u crkvu iz samostana, smješten je u sjevernom zidu broda, pravokutnog je oblika s profiliranim okvirima te su dovratnici, sa strane prema brodu, ukrašeni maskeronima.³⁴ Na lijevoj konzoli nalazi se lisnata maska, a na desnoj glava bradatog muškog lika, pretpostavlja se redovnika.³⁵ Milan Pelc taj lik identificira sa Sporyšem, svojevrsnim antipodom zelenom čovjeku koji je simbol čuvara vegetacije.³⁶

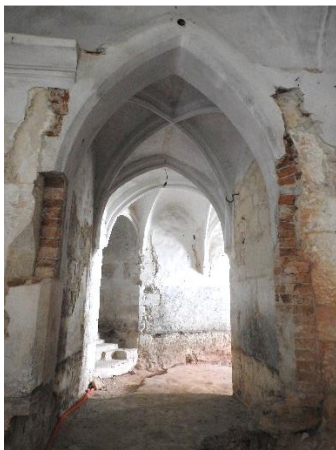
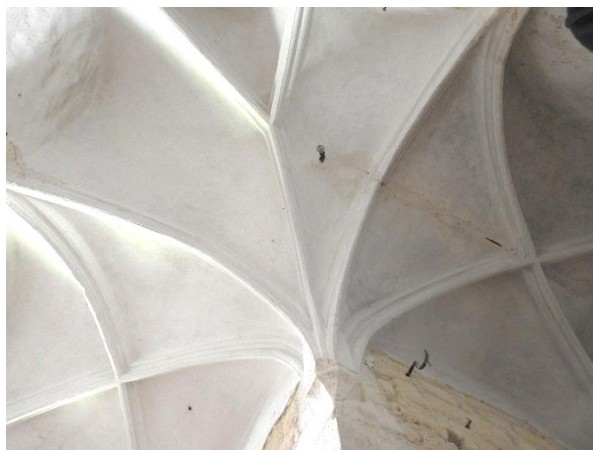
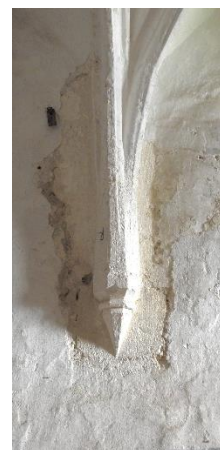
Slika 10

Gotička obilježja nalazimo i u zvoniku koji je bio smješten uz zapadno pročelje crkve i kroz koji se ulazilo u samostan i u crkvu. Danas je prolaz prema crkvi kroz zvonik zatvoren. U prizemlju zvonika, koji je bio dio južnog samostanskog hodnika te se uklapao u ugao klaustra, nalazi se križno-rebrasti svod poduprt s cvjetolikim konzolama, a nakon istraživanja otkriven je i kameni okvir prozora koji je orijentiran prema istoku - ondašnjem prostoru pred crkvom.³⁷

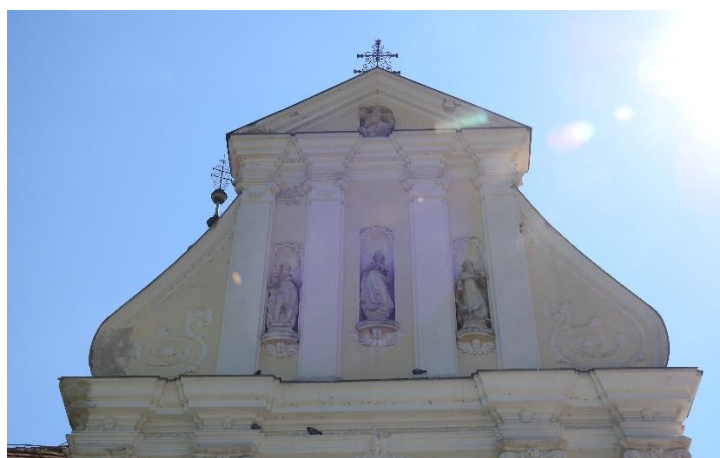
Slika 31

Pročelje crkve je ozidano, pruža se prema vrhu krova crkve te gleda na vanjsko dvorište. Kulisno pročelje je vrlo usko i izduženo čime je prilagođeno gotičkoj unutrašnjosti, podijeljeno je pilastrima na tri dijela čime ostavlja dojam trobrodnosti crkve, ukrašeno je štukaturama i nišama u kojima se nalaze kipovi. U središte je smješten kameni portal s nadstrešnicom iznad

kojeg se nalazi bifora kroz koju svjetlost ulazi u knjižnicu. U istoj osi vertikalno se nalazi niša s kipom, a iste takve niše s kipovima nalaze se i na bočnim dijelovima malo ispod i malo iznad razine prozora. Ta ploha završava snažno profiliranim vijencem iznad kojeg slijedi veliki volutni zabat. Zabat je također podijeljen pilastrima, ovdje na pet polja, gdje su u središnja tri smješteni kipovi u nišama. Pilastri pridržavaju manji trokutni zabat u kojem se nalazi još jedan kip. To su kameni kipovi: sv. Ambrozije, sv. Augustin, sv. Grgur Veliki, Presveti Spasitelj, sv. Pavao i Antun pustinjač, Blažena Djevica Marija i Presveto Trojstvo. Na poleđini Kristova kipa potpisao se sam autor, majstor Johann Vedl „IOHANES VEDL FECIT 1711.“⁶⁶ Pročelje je dodatno ukrašeno štukaturama – volutama, girlandama, kapitelima i anđeoskim glavama.

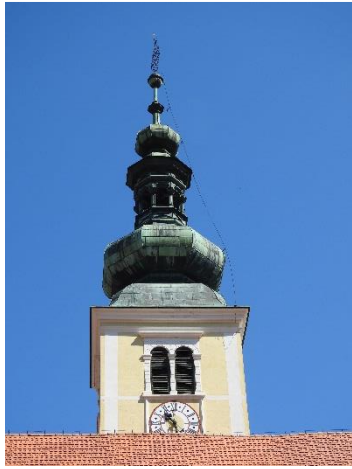
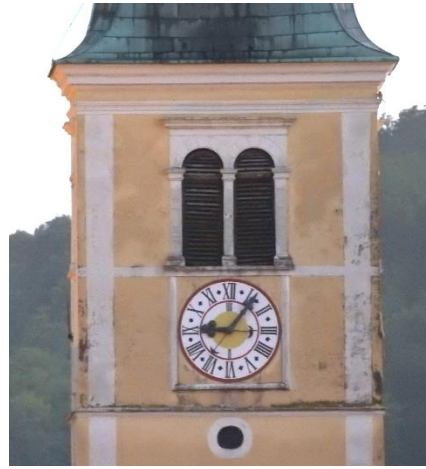
Slika 33

Zvonik je kroz povijest dograđivan tri puta, a posljednji 1710.-1712. godine, kada je dovršen u obliku kakvom ga danas vidimo.⁶⁷ On je u prizemlju bio dio hodnika klaustara još od prve gradnje početkom 15. stoljeća te je od onda očuvan gotički križno-rebrasti svod s konzolama te stari ulazni podest na prolazu kojim se ulazilo u crkvu.⁶⁸ Dio zvonika vidljiv s vanjske strane podijeljen je na tri dijela uskim horizontalnim istakom i bijelom trakom. Bijele trake nalaze se i na rubnim dijelovima vertikalno, a sam zvonik je u žuto-okor boji. Na najnižem polju nalazi se okulus sa sve četiri strane što je slučaj i sa satom i biforom na drugom i trećem polju.

Natkriven je lukovičastim krovčićem na kojem stoji lanterna s još jednom manjom lukovičastom formom, dvije kugle te završava križem.
