# Prikaz razvoja Crkve bezgrešnog začetca Blažene Djevice Marije u Lepoglavi

**Undergraduate thesis / Završni rad**

## Prikaz razvoja crkve Bezgrešnog začetca Blažene Djevice Marije u Lepoglavi

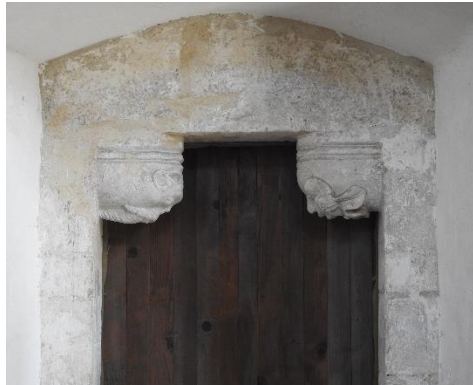
Slika 7

Portal, koji je bio glavni ulaz u crkvu iz samostana, smješten je u sjevernom zidu broda, pravokutnog je oblika s profiliranim okvirima te su dovratnici, sa strane prema brodu, ukrašeni maskeronima.<sup>34</sup> Na lijevoj konzoli nalazi se lisnata maska, a na desnoj glava bradatog muškog lika, pretpostavlja se redovnika.<sup>35</sup> Milan Pelc taj lik identificira sa Sporyšem, svojevrsnim antipodom zelenom čovjeku koji je simbol čuvara vegetacije.<sup>36</sup>

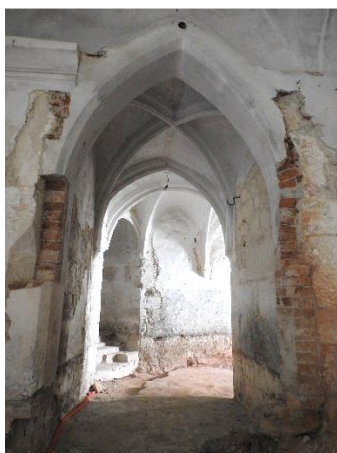
Slika 10

Gotička obilježja nalazimo i u zvoniku koji je bio smješten uz zapadno pročelje crkve i kroz koji se ulazilo u samostan i u crkvu. Danas je prolaz prema crkvi kroz zvonik zatvoren. U prizemlju zvonika, koji je bio dio južnog samostanskog hodnika te se uklapao u ugao klaustra, nalazi se križno-rebrasti svod poduprt s cvjetolikim konzolama, a nakon istraživanja otkriven je i kameni okvir prozora koji je orijentiran prema istoku - ondašnjem prostoru pred crkvom.<sup>37</sup>

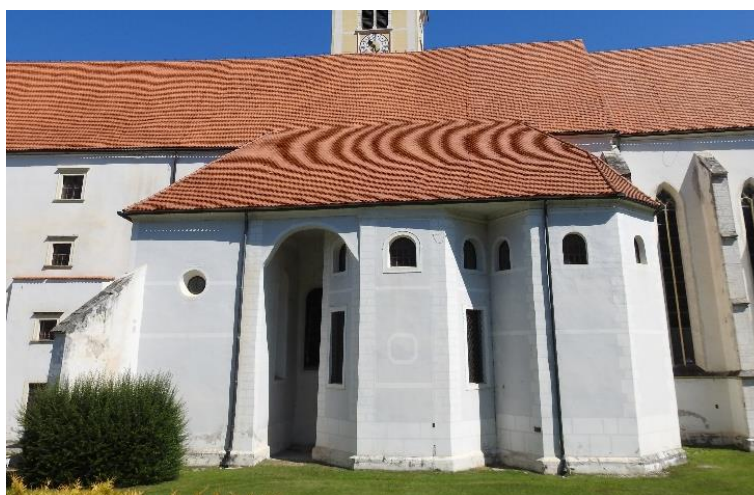
Slika 19

Uz južni zid crkve su dograđene tri kapele, 1673., 1702. i 1705. godine, a uz sjeverni uz toranj 1692. godine jedna.<sup>55</sup> Kapele su naručile velikaške obitelji, a posvetio ih je biskup Brajković 1706. godine.<sup>56</sup> Pri izgradnji kapela na južnom zidu su probijeni gotički prozori i gornji dijelovi su zazidani odnosno zatvoreni.

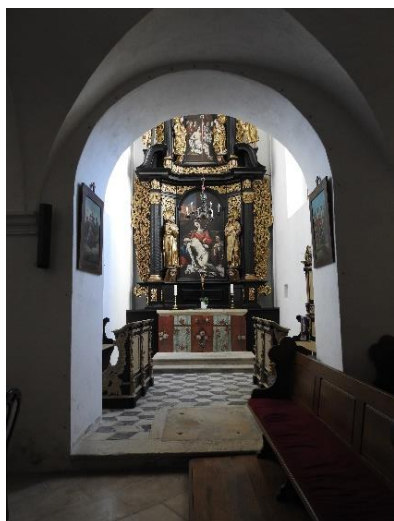
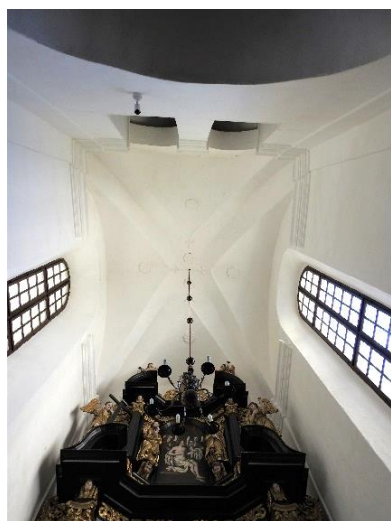
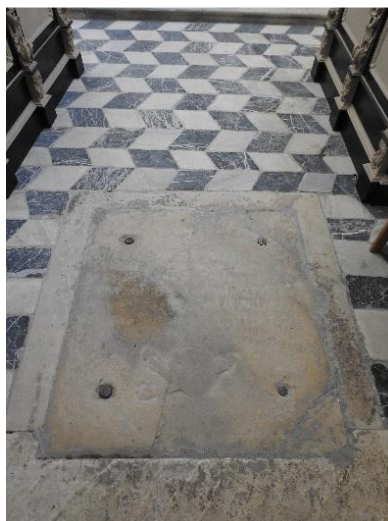
Slika 20

Kapela je pravokutnog tlocrta, svod je raščlanjen susvodnicama koje su pri vrhovima ukrašene ljljanovim cvjetovima. U kutovima se nalaze pilastri, jednostavan vijenac dijeli donji dio neukrašenog zida od svoda. Kapela ima pet prozorskih otvora od kojih su dva visoke monofore smještene na istočnom i južnom zidu, okulus na južnom zidu (vidljiv na slici 19) u unutrašnjosti zaklonjen oltarom te dva manja prozora koja uspostavljaju vezu sa pjevalištem. Na podu se nalazi nadgrobna ploča i ispod grob obitelji Patačić.

Slika 20, 21, 22 Kapela Muke Gospodnje, pogled iz prostora ispod pjevališta, pogled prema svodu kapele, pogled prema podu i nadgrobnoj ploči

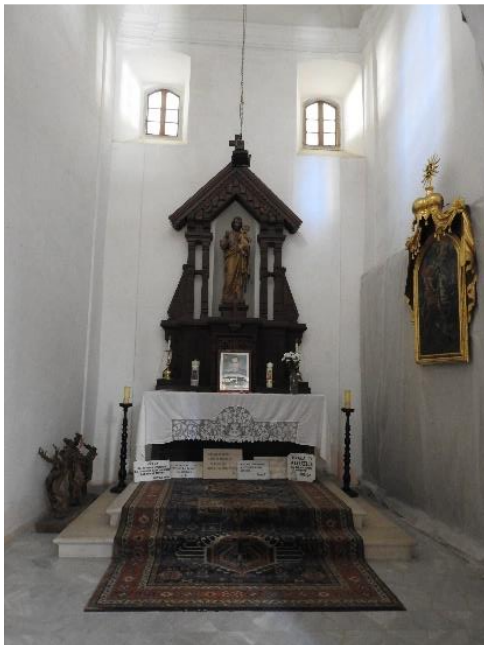
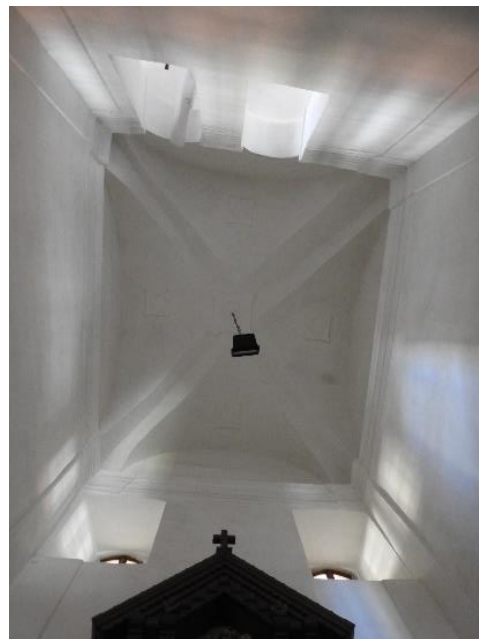
Slika 23

Također je pravokutnog tlocrta, slične raščlambe svoda, u svakoj susvodnici se nalazi kvadrat s upisanom kružnicom koja je ispunjena lepezastim uzorkom, i ukrašena polustupovima i

vijencem. Ona se dvama malim prozorima otvara prema hodniku prvog kata južnog krila samostana, i dvama prema pjevalištu.

Slika 23, 24 Pogled iz prostora ispod pjevališta prema Lauretanskoj kapeli i pogled prema svodu kapele

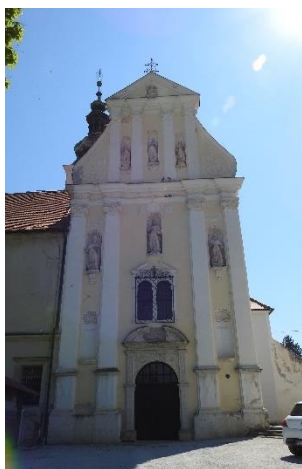
Slika 31

Pročelje crkve je ozidano, pruža se prema vrhu krova crkve te gleda na vanjsko dvorište. Kulisno pročelje je vrlo usko i izduženo čime je prilagođeno gotičkoj unutrašnjosti, podijeljeno je pilastrima na tri dijela čime ostavlja dojam trobrodnosti crkve, ukrašeno je štukaturama i nišama u kojima se nalaze kipovi. U središte je smješten kameni portal s nadstrešnicom iznad

kojeg se nalazi bifora kroz koju svjetlost ulazi u knjižnicu. U istoj osi vertikalno se nalazi niša s kipom, a iste takve niše s kipovima nalaze se i na bočnim dijelovima malo ispod i malo iznad razine prozora. Ta ploha završava snažno profiliranim vijencem iznad kojeg slijedi veliki volutni zabat. Zabat je također podijeljen pilastrima, ovdje na pet polja, gdje su u središnja tri smješteni kipovi u nišama. Pilastri pridržavaju manji trokutni zabat u kojem se nalazi još jedan kip. To su kameni kipovi: sv. Ambrozije, sv. Augustin, sv. Grgur Veliki, Presveti Spasitelj, sv. Pavao i Antun pustinjač, Blažena Djevica Marija i Presveto Trojstvo. Na poleđini Kristova kipa potpisao se sam autor, majstor Johann Vedl „IOHANES VEDL FECIT 1711.“<sup>66</sup> Pročelje je dodatno ukrašeno štukaturama – volutama, girlandama, kapitelima i anđeoskim glavama.

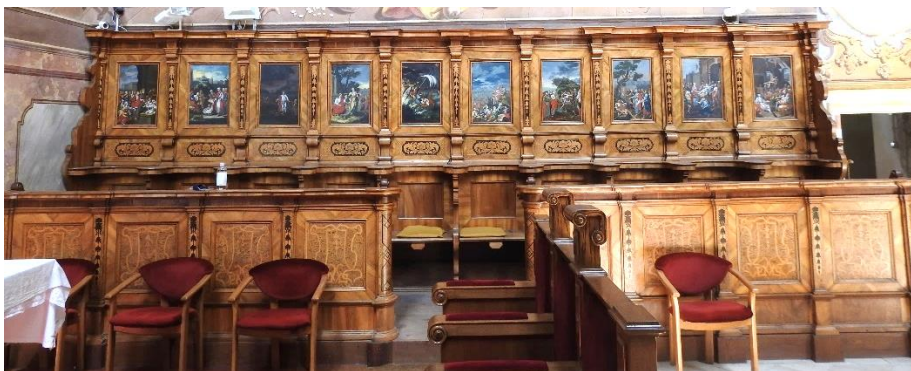
Slika 44

Na koru se uza zid nalaze klupe sa sjedalima, a datiraju u 1737. godinu i tako su pet godina starije od gotovo istih klupa koje se nalaze s obje strane svetišta, svaka s deset sjedala čiji su nasloni oslikani prizorima iz kristološkog ciklusa. Autori slika su Ivan Ranger i njegovi suradnici.<sup>75</sup>
