Prikaz razvoja Crkve bezgrešnog začetca Blažene Djevice Marije u Lepoglavi

Undergraduate thesis / Završni rad

Prikaz razvoja crkve Bezgrešnog začeća Blažene Djevice Marije u Lepoglavi

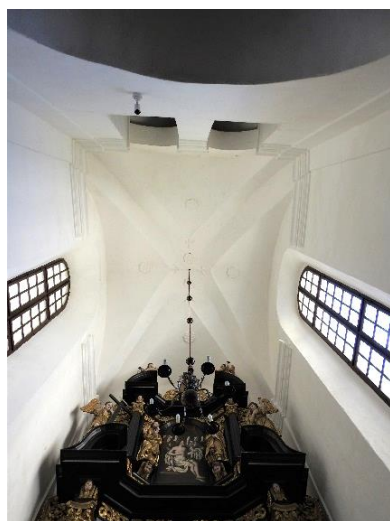
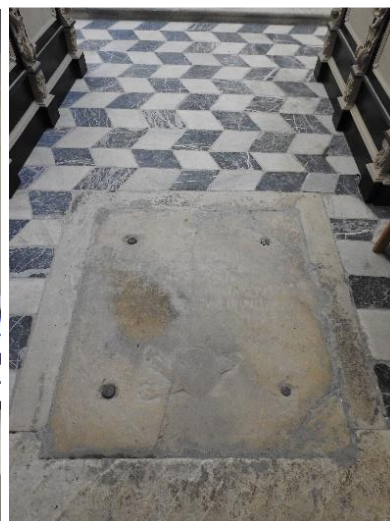
Slika 20

Kapela je pravokutnog tlocrta, svod je raščlanjen susvodnicama koje su pri vrhovima ukrašene ljljanovim cvjetovima. U kutovima se nalaze pilastri, jednostavan vijenac dijeli donji dio neukrašenog zida od svoda. Kapela ima pet prozorskih otvora od kojih su dva visoke monofore smještene na istočnom i južnom zidu, okulus na južnom zidu (vidljiv na slici 19) u unutrašnjosti zaklonjen oltarom te dva manja prozora koja uspostavljaju vezu sa pjevalištem. Na podu se nalazi nadgrobna ploča i ispod grob obitelji Patačić.

Slika 20, 21, 22 Kapela Muke Gospodnje, pogled iz prostora ispod pjevališta, pogled prema svodu kapele, pogled prema podu i nadgrobnoj ploči
