ROMANIČKA SAKRALNA ARHITEKTURA LADANJSKOG PROSTORA OTOKA
KRKA

Diplomski rad

Studentica: Katarina Čubranić

Rijeka, srpanj 2021.

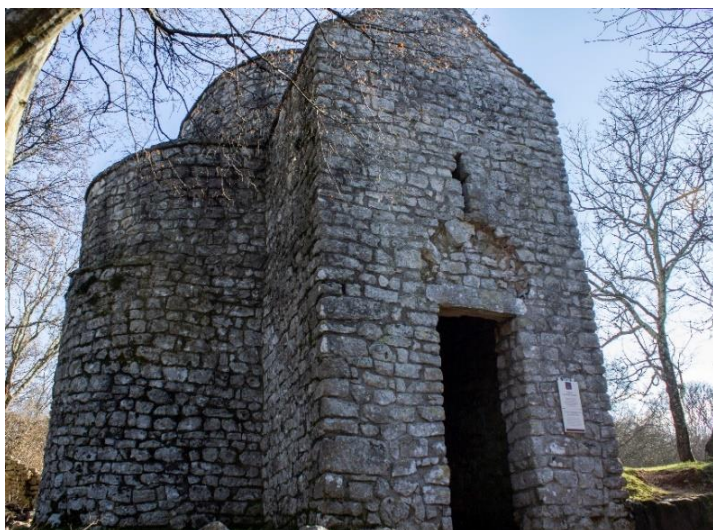
Slika 1. Pročelje crkve sv. Krševana pokraj Glavotoka (foto: K. Čubranić)

Crkva sv. Krševana nalazi se na zapadnom dijelu otoka Krka, u blizini rta Glavotok i naselja Milohnići na području Šotoventa (sl. 1). S obzirom na svoju povijesnu važnost, karakteristični tlocrtni i prostorni oblik te dobro stanje očuvanosti, crkva sv. Krševana i u današnje vrijeme predstavlja gotovo nepresušan izvor informacija te je i dalje objekt novih istraživanja.

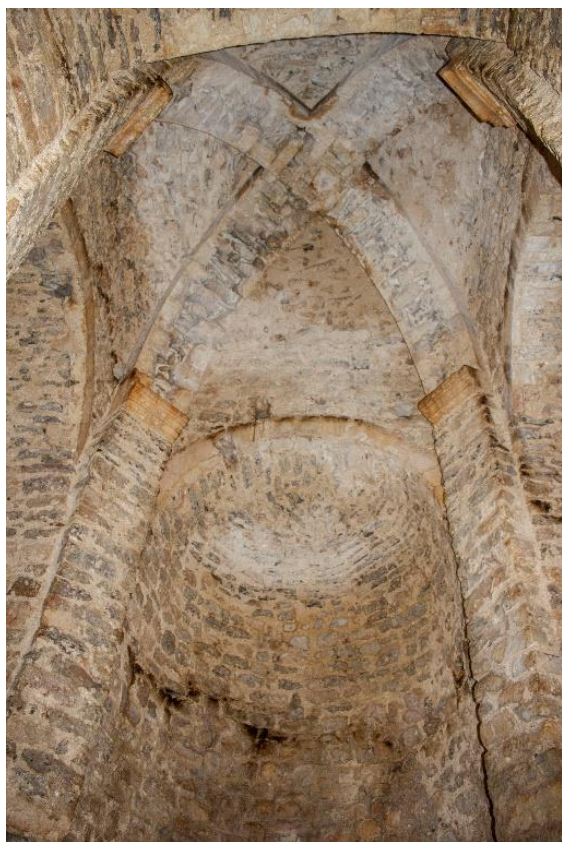
Slika 3. Unutrašnjost crkve sv. Krševana pokraj Glavotoka (foto: K. Čubranić)

Riječ je o građevini centralnog tlocrta koja tipološki pripada crkvama trolisnog oblika. Centralni prostor crkve okružuju tri polukružne apside i ulazni prostor pravokutnog tlocrta (sl. 2). Središnji prostor presvođen je kupolom čiju konstrukciju podržava kružni tambur, a dodatno pojačavaju pojasnice pravokutnog presjeka ukrižene u središtu kupole (sl. 3). Pojasnice podržavaju imposti - spolije antičkog podrijetla - postavljeni na visokim pilastrima.⁴⁸ Ulazni prostor presvođen je bačvastim svodom, a apside polukalotama. U zidovima apsida i iznad portala otvoreni su uski, izduženi prozori u obliku križa s dvije haste. Iznad portala nalazi se nadvratnik s urezanim križem te plitka, udubljena luneta s lukom srpastog oblika. Crkva je zidana uskim, izduženim kamenim kvadrima koji su slagani u horizontalnim redovima, a krovovi su pokriveni škriljama (sl. 4).

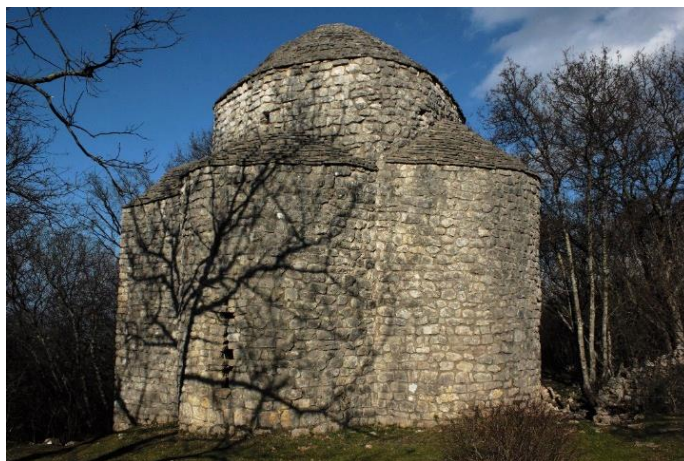
Slika 4. Crkva sv. Krševana pokraj Glavotoka (foto: K. Čubranić)

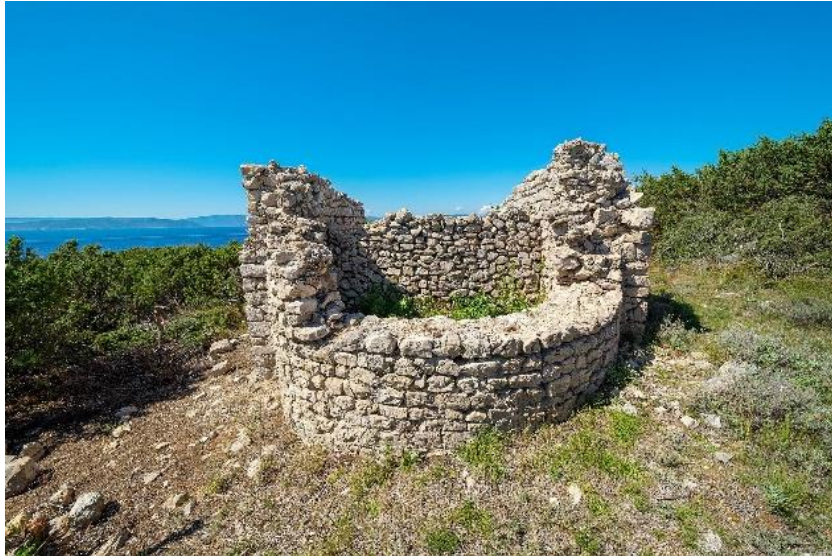
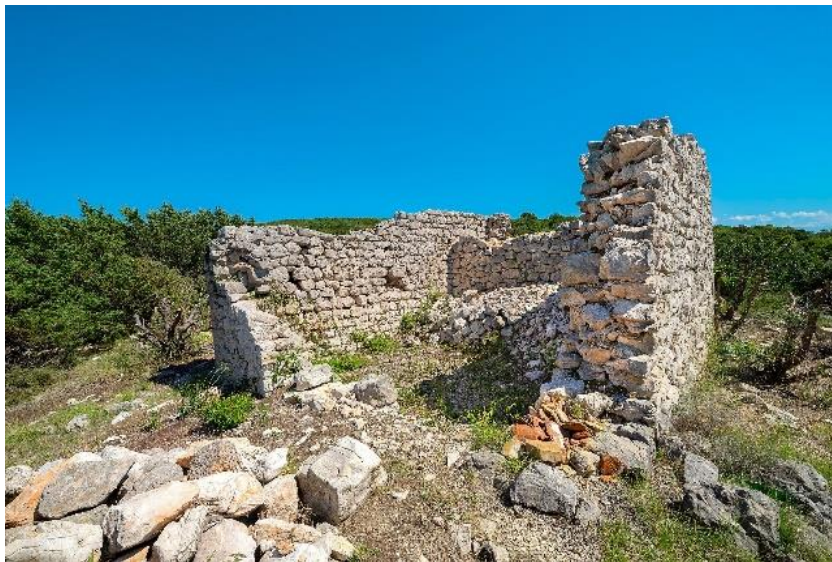
Slike 15 i 16. Crkva sv. Nikole na rtu Negrit (preuzeto sa: <https://www.info-krk.com/punat/kultura/334/crkva-sv-nikole-rt-negrit>)

Na južnom obronku rta Negrit poznatom i pod nazivom Tranjevo pokraj Punta, nalaze se ruševni ostaci crkve sv. Nikole (sl. 15-16). U izvorima se prvi put spominje 1338. g. kao samostanska kapela premda u okolini crkve nisu pronađeni ostaci određenog arhitektonskog kompleksa.⁶⁷ Riječ je o crkvi karakterističnog tlocrtnog tipa jednobrodnog prostora pravokutnog oblika s istaknutom polukružnom apsidom građenoj pritesanim kamenim kvadrima slaganim u pravilnim horizontalnim redovima (sl. 17). Pročelje crkve danas je gotovo u potpunosti urušeno, apside je očuvana samo u svom nižem dijelu, a bočni zidovi crkve djelomično dostižu razinu nekadašnjeg krovišta. U unutrašnjosti crkve naknadno je izgrađena visoka suhozidna pregrada koja dijeli prostor crkve u dva dijela. Prema M. Jurkoviću, crkva sv. Nikole je kasnoromanička građevina, izgrađena vjerojatno u prvoj polovici 14. st. kada se i prvi put spominje u pisanim izvorima.⁶⁸

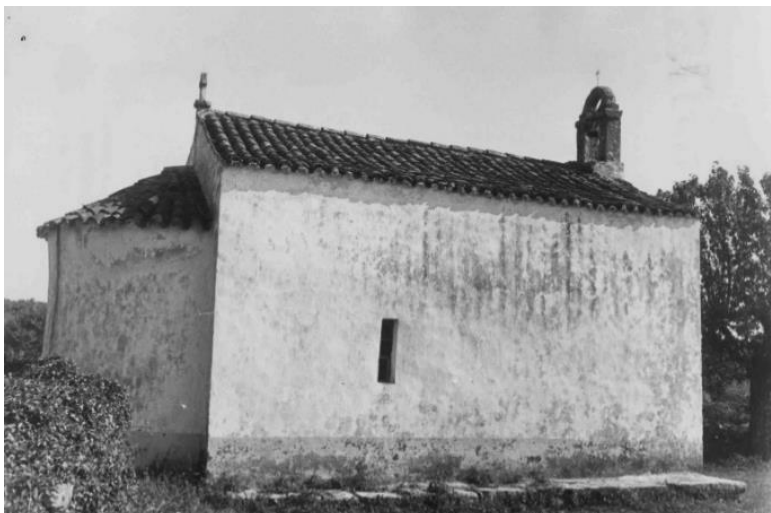
Slika 24. Crkva sv. Cecilije u Brusćima (foto: V. Malinarić, 1967.; izvor: Fototeka Konzervatorskog odjela u Rijeci)

Crkva sv. Cecilije smještena je u selu Brusići na području Poljica sjeverozapadno od grada Krka (sl. 24-25). Riječ je o građevini tipološki standardnog romaničkog tlocrta, odnosno jednobrodnom pravokutnom prostoru s istaknutom polukružnom apsidom. U vizitaciji iz 1565. g. spominje se njezino loše stanje očuvanosti te je prema kasnijim zapisima više puta obnavljana.⁷⁵ I. Žic-Rokov spominje i dokument iz 1640. g. u kojem se uz crkvu sv. Cecilije navodi i 1395. godina što bi moglo upućivati na raniju dataciju.⁷⁶ Međutim, slojevi

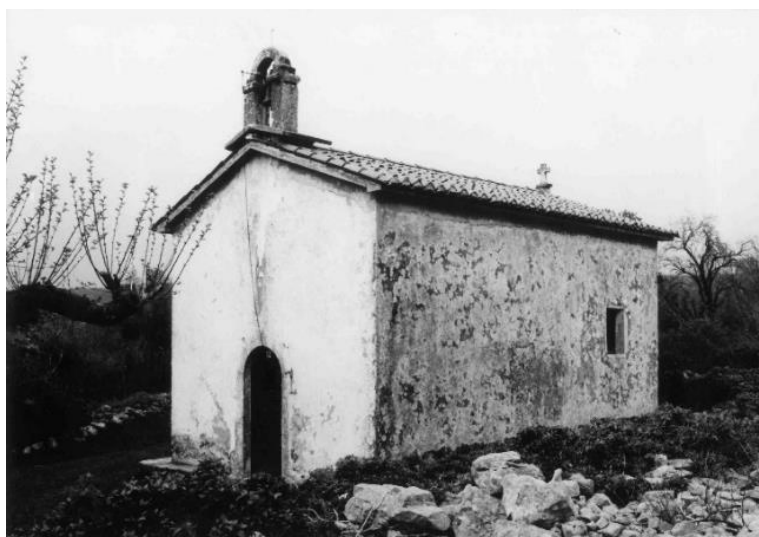
Slika 25. Apsida crkve sv. Cecilije u Brusćima (foto: V. Malinarić, 1985.; izvor: Fototeka Konzervatorskog odjela u Rijeci)

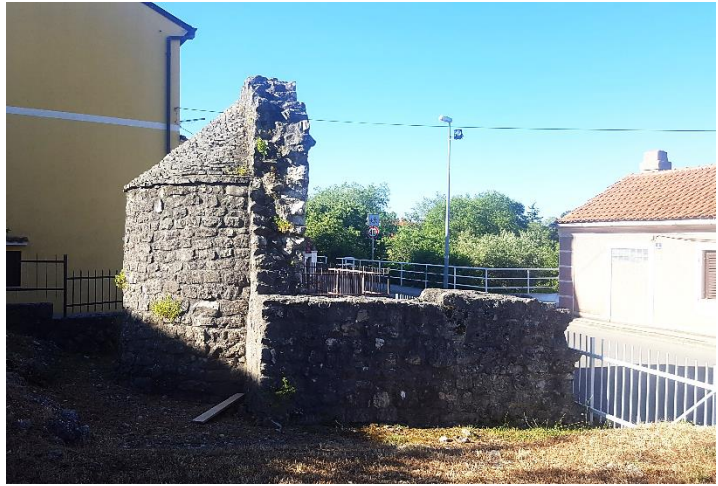
Slike 30 i 31. Ostaci crkve sv. Jelene nadomak Omišlja
(foto: K. Čubranić)

U neposrednoj blizini stare jezgre Omišlja nalaze se ostaci crkve sv. Jelene (sl. 30-31). Danas konzervirani ostaci polukružne apsida s polukalotom i trijumfalnim lukom te dijelom bočnih zidova svjedoče o izvorno tipičnoj romaničkoj gradnji zidanoj uslojenim priklesanim kamenom i prekrivenoj žbukom. Pročelje nije očuvano zbog ceste prema sjevernom dijelu otoka koja presijeca crkvu. Prema oblikovanju i načinu zidanja, crkva sv. Jelene generalno se opisuje kao kasnoromanička crkva.⁸¹

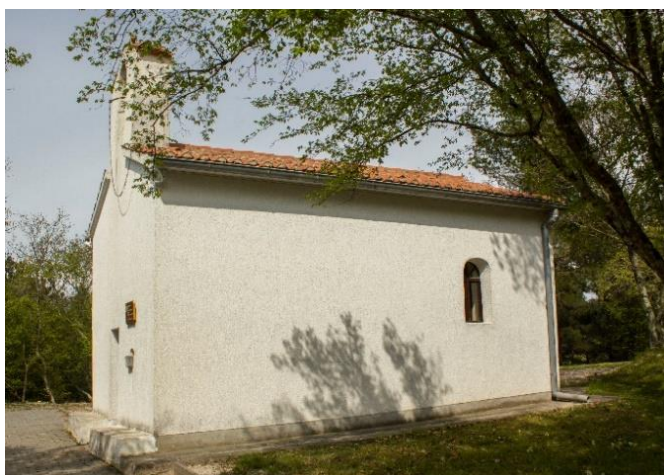
Slike 44 i 45. Crkva sv. Filipa i Jakova pokraj Solina (foto: K. Čubranić)

Nedaleko od naselja Soline nalazi se crkva sv. Filipa i Jakova (sl. 44-45). U pisanim izvorima prvi se put spominje 1382. g. te se kasnije uz nju navodi i istoimena bratovština.¹⁰⁰ Nekoliko je puta obnovljena od prve polovice 19. st. te je izvorno ziđe skriveno pod novijim fasadnim slojevima. Premda romanički slog danas nije vidljiv čime je onemogućena precizna datacija, prema tlocrtu i oblikovanju prostora crkva sv. Filipa i Jakova standardna romanička crkva pravokutnog tlocrta s istaknutom polukružnom apsidom i preslicom na pročelju.¹⁰¹

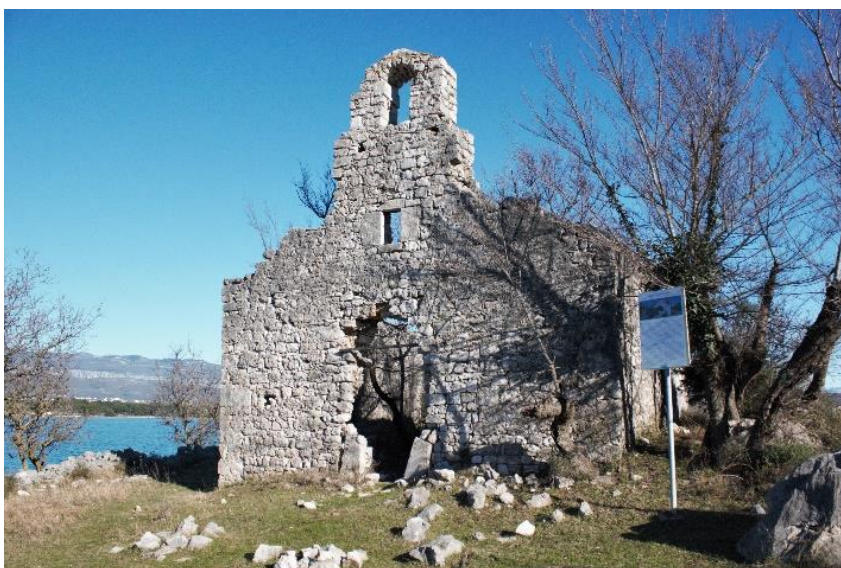
Slika 51. Pročelje crkve sv. Petra pokraj Čižića (foto: K. Čubranić)

Crkva sv. Petra nalazi se u blizini Čižića u uvali Soline, na istočnoj strani otoka Krka (sl. 51-52). Ono što izdvaja ovu crkvu od ostalih romaničkih ladanjskih crkvi na otoku je njezin dvodijelni prostor nastao nadogradnjom romaničke crkve u vrijeme gotike. Romanička crkva je tipično jednobrodna građevina pravokutnog tlocrta s polukružnom apsidom (sl. 53).

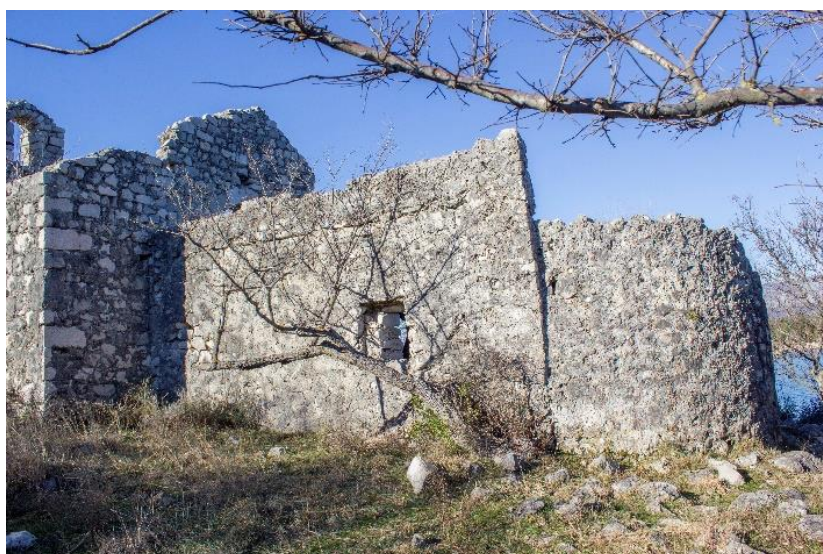
Slika 52. Svetište i apsida crkve sv. Petra pokraj Čižića (foto: K. Čubranić)
