ROMANIČKA SAKRALNA ARHITEKTURA LADANJSKOG PROSTORA OTOKA
KRKA

Diplomski rad

Studentica: Katarina Čubranić

Rijeka, srpanj 2021.

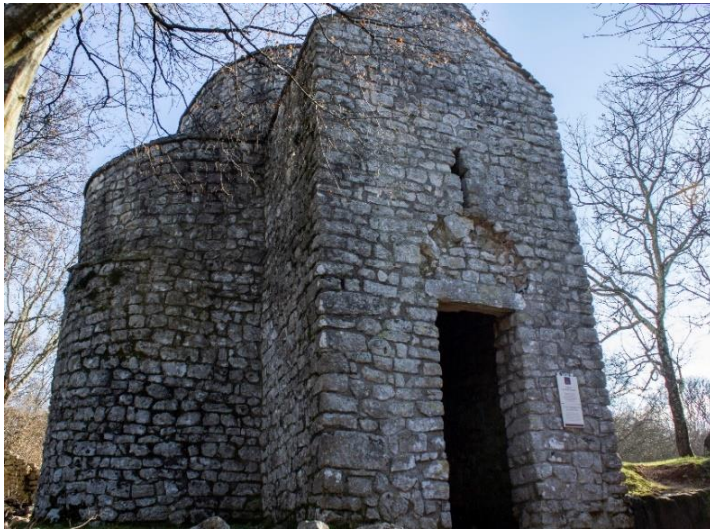
Slika 1. Pročelje crkve sv. Krševana pokraj Glavotoka (foto: K. Čubranić)

Crkva sv. Krševana nalazi se na zapadnom dijelu otoka Krka, u blizini rta Glavotok i naselja Milohnići na području Šotoventa (sl. 1). S obzirom na svoju povijesnu važnost, karakteristični tlocrtni i prostorni oblik te dobro stanje očuvanosti, crkva sv. Krševana i u današnje vrijeme predstavlja gotovo nepresušan izvor informacija te je i dalje objekt novih istraživanja.

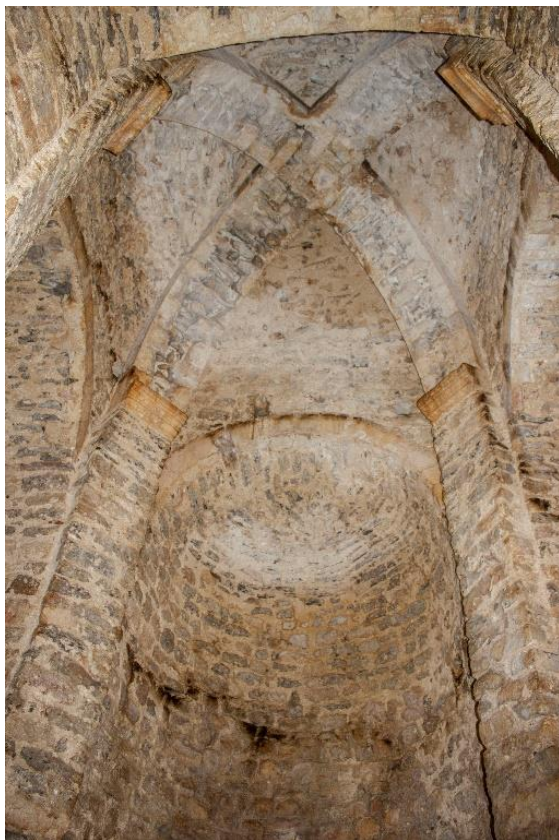
Slika 3. Unutrašnjost crkve sv. Krševana pokraj Glavotoka (foto: K. Čubranić)

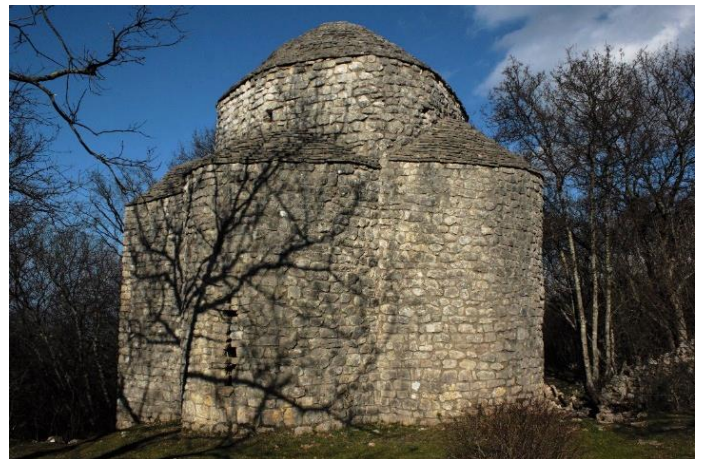
Slika 4. Crkva sv. Krševana pokraj Glavotoka (foto: K. Čubranić)

Riječ je o građevini centralnog tlocrta koja tipološki pripada crkvama trolisnog oblika. Centralni prostor crkve okružuju tri polukružne apside i ulazni prostor pravokutnog tlocrta (sl. 2). Središnji prostor presvođen je kupolom čiju konstrukciju podržava kružni tambur, a dodatno pojačavaju pojasnice pravokutnog presjeka ukrižene u središtu kupole (sl. 3). Pojasnice podržavaju imposti - spolije antičkog podrijetla - postavljeni na visokim pilastrima.⁴⁸ Ulazni prostor presvođen je bačvastim svodom, a apside polukalotama. U zidovima apsida i iznad portala otvoreni su uski, izduženi prozori u obliku križa s dvije haste. Iznad portala nalazi se nadvratnik s urezanim križem te plitka, udubljena luneta s lukom srpastog oblika. Crkva je zidana uskim, izduženim kamenim kvadrima koji su slagani u horizontalnim redovima, a krovovi su pokriveni škriljama (sl. 4).

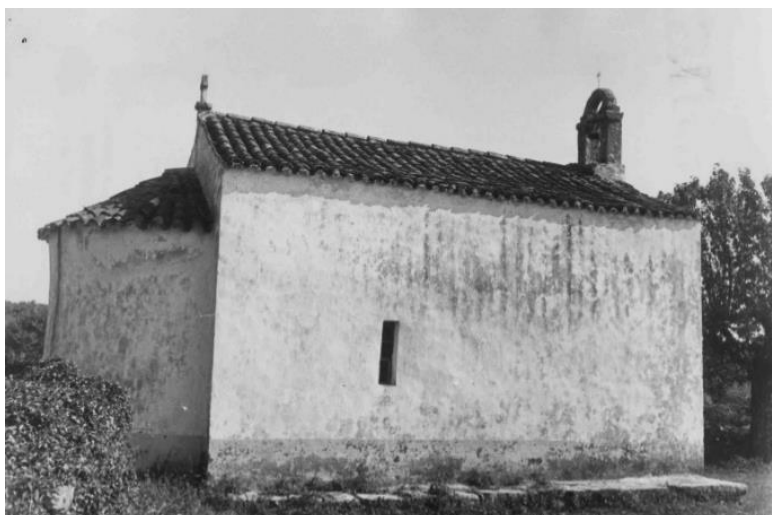
Slika 24. Crkva sv. Cecilije u Brusćima (foto: V. Malinarić, 1967.; izvor: Fototeka Konzervatorskog odjela u Rijeci)

Crkva sv. Cecilije smještena je u selu Brusići na području Poljica sjeverozapadno od grada Krka (sl. 24-25). Riječ je o građevini tipološki standardnog romaničkog tlocrta, odnosno jednobrodnom pravokutnom prostoru s istaknutom polukružnom apsidom. U vizitaciji iz 1565. g. spominje se njezino loše stanje očuvanosti te je prema kasnijim zapisima više puta obnavljana.⁷⁵ I. Žic-Rokov spominje i dokument iz 1640. g. u kojem se uz crkvu sv. Cecilije navodi i 1395. godina što bi moglo upućivati na raniju dataciju.⁷⁶ Međutim, slojevi

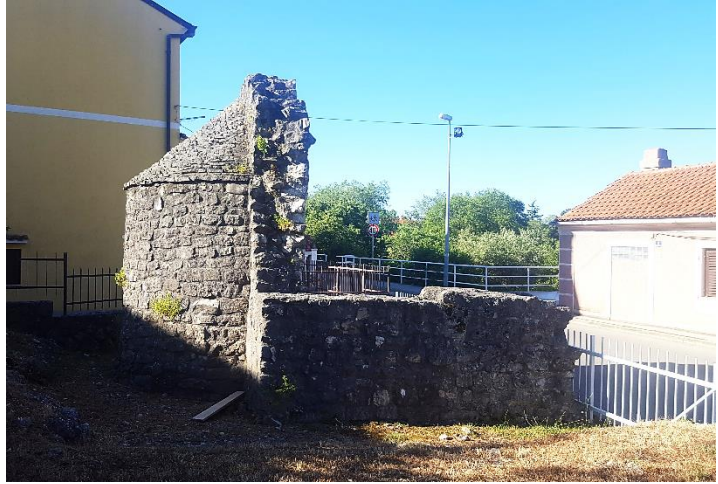
Slike 30 i 31. Ostaci crkve sv. Jelene nadomak Omišlja
(foto: K. Čubranić)

U neposrednoj blizini stare jezgre Omišlja nalaze se ostaci crkve sv. Jelene (sl. 30-31). Danas konzervirani ostaci polukružne apsida s polukalotom i trijumfalnim lukom te dijelom bočnih zidova svjedoče o izvorno tipičnoj romaničkoj gradnji zidanoj uslojenim priklesanim kamenom i prekrivenoj žbukom. Pročelje nije očuvano zbog ceste prema sjevernom dijelu otoka koja presijeca crkvu. Prema oblikovanju i načinu zidanja, crkva sv. Jelene generalno se opisuje kao kasnoromanička crkva.⁸¹

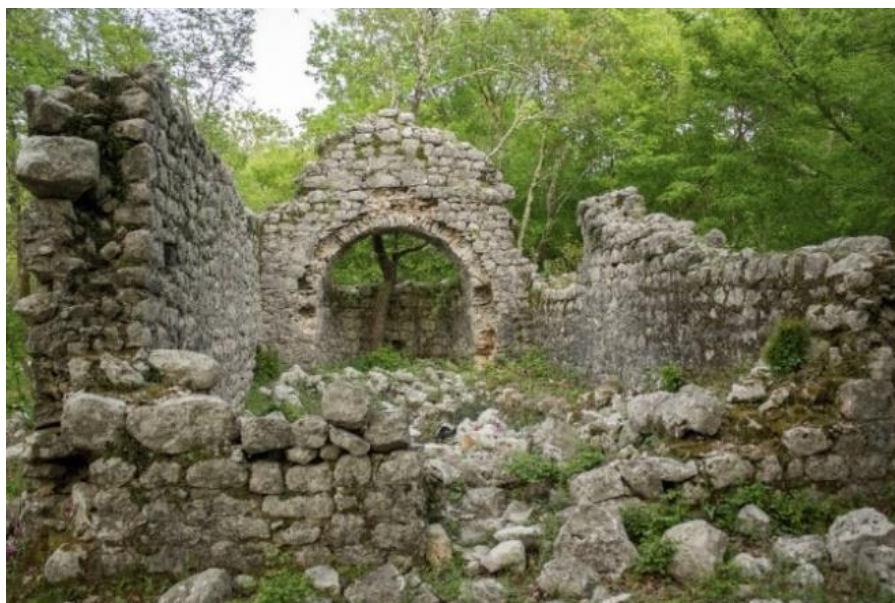
Slika 37. Crkva sv. Jurja pokraj Sabljica (foto: K. Čubranić)

Crkva sv. Jurja nalazi se zapadno od sela Sabljici na području Dubašnice (sl. 37-38). U povijesnim izvorima, crkva sv. Jurja prvi se put spominje 1565. g., a posljednji krajem 18. st. kada je vjerojatno i napuštena.⁸⁷ Riječ je o tipološki uobičajenoj romaničkoj⁸⁸ jednobrodnoj crkvi s istaknutom polukružnom apsidom zidanoj uslojenim tesancima i prežbukanoj, ali većih dimenzija u odnosu na mnoge prethodno spomenute crkve. Trijumfalni luk polukružnog oblika izrađen je od tankih radijalno slaganih kamenih ploča, a prednji dijelovi luka nisu sačuvani. Pročelje crkve do danas je gotovo u potpunosti nestalo, kao i veći dio južnog zida.

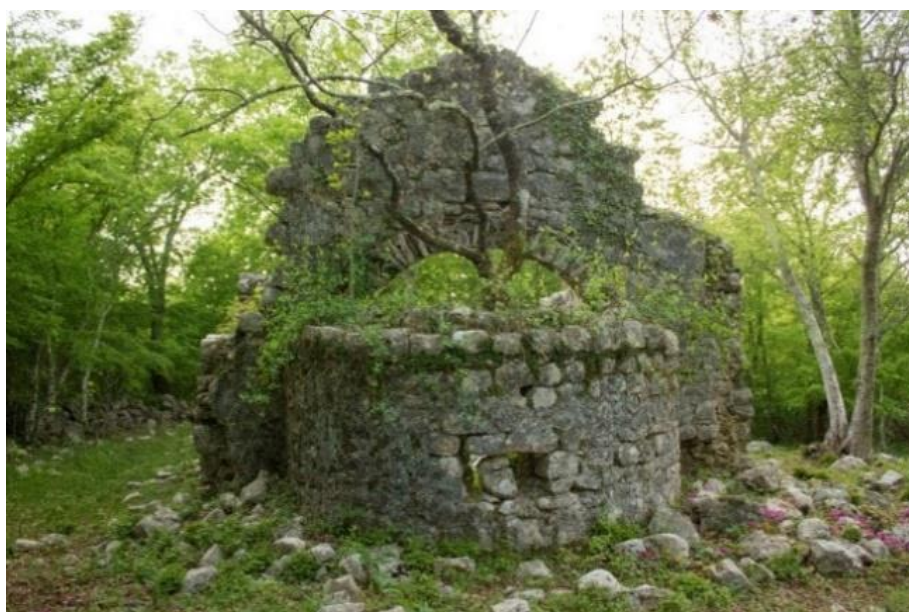
Slika 38. Apsida crkve sv. Jurja pokraj Sabljica (foto: K. Čubranić)

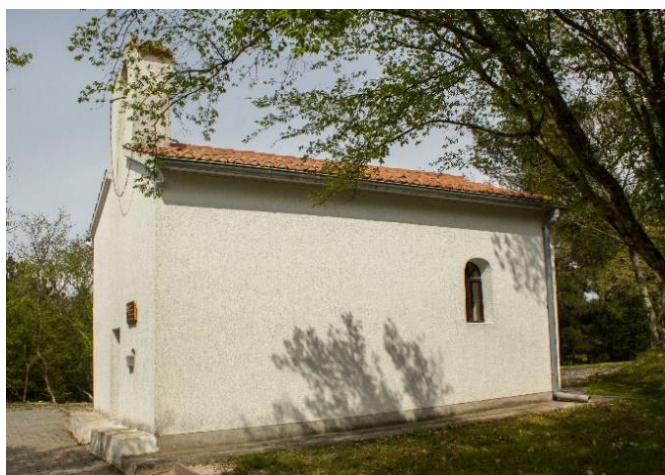
Slike 44 i 45. Crkva sv. Filipa i Jakova pokraj Solina (foto: K. Čubranić)

Nedaleko od naselja Soline nalazi se crkva sv. Filipa i Jakova (sl. 44-45). U pisanim izvorima prvi se put spominje 1382. g. te se kasnije uz nju navodi i istoimena bratovština.¹⁰⁰ Nekoliko je puta obnovljena od prve polovice 19. st. te je izvorno ziđe skriveno pod novijim fasadnim slojevima. Premda romanički slog danas nije vidljiv čime je onemogućena precizna datacija, prema tlocrtu i oblikovanju prostora crkva sv. Filipa i Jakova standardna romanička crkva pravokutnog tlocrta s istaknutom polukružnom apsidom i preslicom na pročelju.¹⁰¹

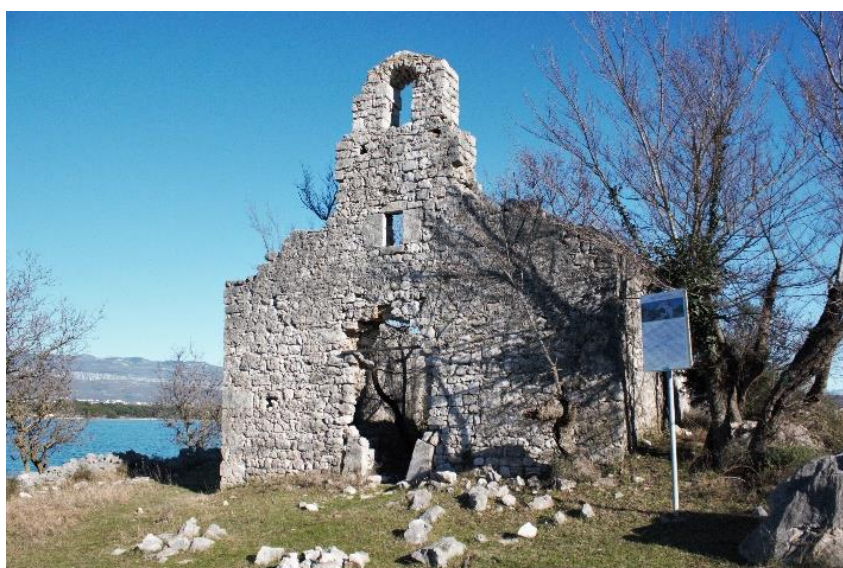
Slika 51. Pročelje crkve sv. Petra pokraj Čižića (foto: K. Čubranić)

Crkva sv. Petra nalazi se u blizini Čižića u uvali Soline, na istočnoj strani otoka Krka (sl. 51-52). Ono što izdvaja ovu crkvu od ostalih romaničkih ladanjskih crkvi na otoku je njezin dvodijelni prostor nastao nadogradnjom romaničke crkve u vrijeme gotike. Romanička crkva je tipično jednobrodna građevina pravokutnog tlocrta s polukružnom apsidom (sl. 53).

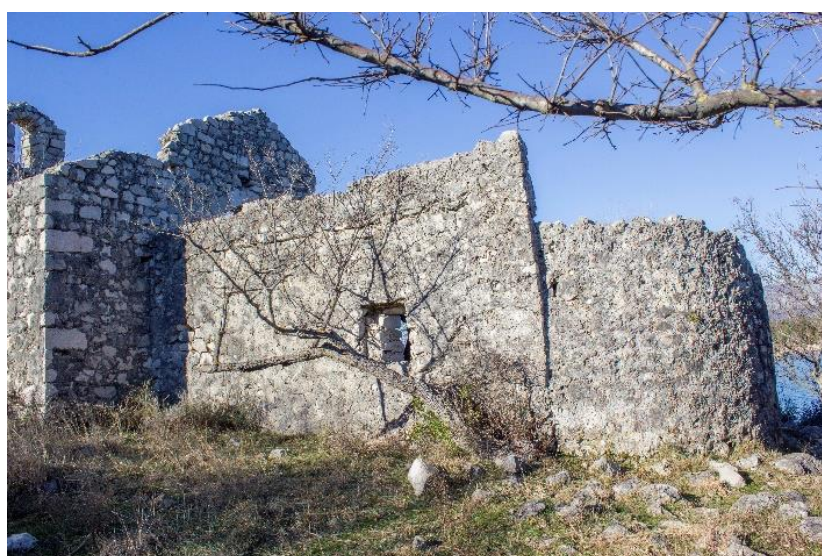
Slika 52. Svetište i apsida crkve sv. Petra pokraj Čižića (foto: K. Čubranić)

Na njezino pročelje nadograđen je prostor kvadratnog tlocrta, a dvije prostorne cjeline dijeli dobro očuvani ušiljeni trijumfalni luk. Takvom pregradnjom originalna romanička crkva dobiva funkciju svetišta, a gotička prigradnja postaje prostor glavnog broda crkve.¹⁰⁷ Starija romanička cjelina slabije je očuvana od gotičke prigradnje čije je pročelje s masivnom preslicom vrlo dobro očuvano, izuzev nadvratnih i dovratnih greda portala. Gotovo cijela sjeverna strana romaničke crkve nije očuvana, a južni je zid očuvan do razine krovništva. U apsidalnom dijelu sačuvana je samo južna strana s jednim izduženim pravokutnim otvorom. M. Jurković navodi da se u nestalom sjevernom dijelu zida apsida nazire okvir još jednog otvora, ali on nije sačuvan.¹⁰⁸ Crkva je zidana slojevito s laganim tesanim kvadrima te prekrivena žbukom.
